DOKAZIVANJE NASTANKA SAOBRAĆAJNE NEZGODE NA NESTANDARDNIM RASKRSNICAMA – PRIMJER IZ PRAKSE

EVIDENCE OF TRAFFIC ACCIDENTS ON NON-STANDARD INTERSECTIONS- CASE STUDY

XIV Simpozijum
„Veštacke saobraćajne nezgode
i prevare u osiguranju“

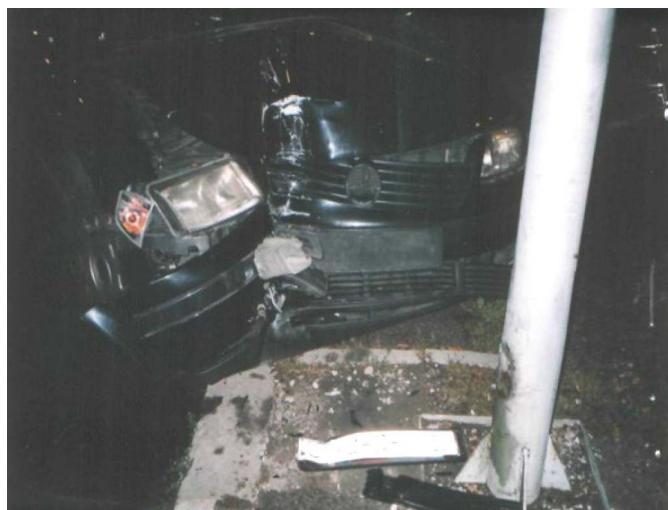
Slika 3. Pozicija zaustavljanja putničkog automobila „VW Passat 1,9 TDI“ nakon udara u stub, kao i oštećenja na putničkom automobilu i stubu „semafora“⁶ [2] Izvor: Osiguravajuće društvo

Navedeni tragovi saobraćajne nezgode ukazuju na činjenicu da je došlo do naleta putničkog automobila „VW Passat 1,9 TDI“ prednjim čeonim dijelom na stub semafora, te da je navedeni putnički automobil prilikom sudara vraćen („odbijen“) unazad i zaustavljen na udaljenosti od oko 1 (m) od stuba semafora, pri čemu je na putničkom automobilu i stubu semafora pričinjena materijalna šteta.

6 Navedena fotografija predstavlja jedinu fotografiju u dokumentaciji Spisa, na kojoj je prikazan putnički automobil „VW Passat 1,9 TDI“ u poziciji zaustavljanja na mjestu saobraćajne nezgode, sa prikazanim oštećenjima na putničkom automobilu kao i stubu „semafora“ sa kojim je ostvario kontakt. Navedenu fotografiju kao i Zapisnik o utvrđivanju oštećenja na vozilu je sačinio procjenitelj osiguranja. Neshvatljivo je, kako u dokumentaciji Spisa ne postoji foto-dokumentacija koju su trebali uraditi službenici CJB iako je u Zabilješci o saobraćajnoj nezgodi navedeno da je ista sačinjena, odnosno da je lice mjeseta fotografisano.

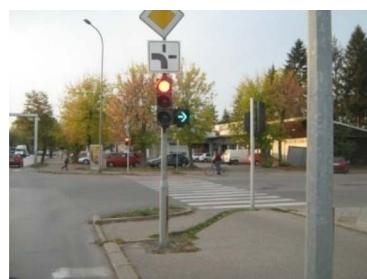
Slika 5. Prikaz pozicije stuba semafora sa kojim je putnički automobil „VW Passat 1,9 TDI“ ostvario kontakt

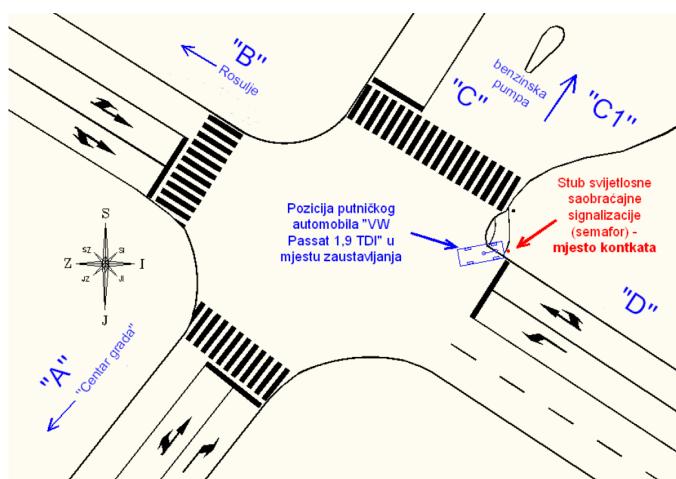
) kojom se kretao neposredno prije nastanka saobraćajne nezgode. Centralna uzdužna linija putničkog automobila „VW Passat 1,9 TDI“ u mjestu zaustavljanja zajedno sa linijom pravca pružanja ulice zaklapala je ugao od oko 40° . Zadnja lijeva ivica putničkog automobila je udaljena 7,9 (m) mjereno okomito od zamišljene linije pružanja desne ivice kolovoza u ulici , a zadnja desna ivica putničkog automobila je udaljena 8,5 (m) mjereno okomito od zamišljene linije pružanja desne ivice kolovoza u ulici

(sve posmatrano iz smjera „Centra grada“ prema „benzinskoj pumpi“). Na slici 7., prikazana je pozicija putničkog automobila „VW Passat 1,9 TDI“ u mjestu zaustavljanja, kao i pozicija stuba svjetlosne saobraćajne signalizacije sa kojim je putnički automobil „VW Passat 1,9 TDI“ ostvario kontakt.

Slika 7. Pozicija „VW Passat 1,9 TDI“ u mjestu zaustavljanja, kao i pozicija stuba svjetlosne saobraćajne signalizacije sa kojim je putnički automobil ostvario kontakt [2] Izvor: Obrada autora

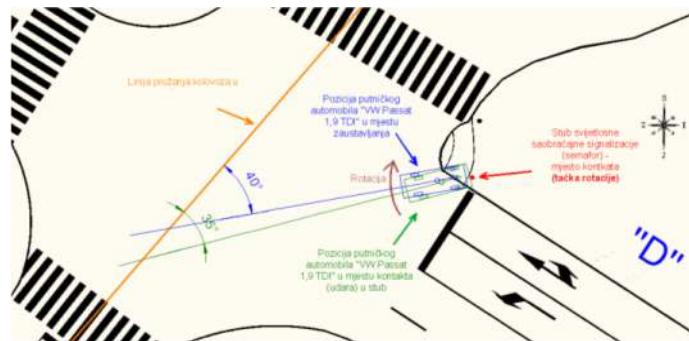
Neposredno prije udara putničkog automobila u stub svjetlosne saobraćajne signalizacije, došlo je do naglog skretanja (izmicanja) putničkog automobila „VW Passat 1,9 TDI“ udesno, u odnosu na pravac i smjer kretanja kojim se kretao neposredno prije nastanka opasne situacije. Neposredno nakon udara putničkog automobila „VW Passat 1,9 TDI“ u stub svjetlosne saobraćajne signalizacije (semafor), zbog pozicije kontaktne površine putničkog automobila (udar u stub nije nastupio centralnim čeonim dijelom putničkog automobila, nego je pozicija kontaktne površine na putničkom automobilu pomjerena više prema desnoj bočnoj strani), najvjerojatnije je došlo do male rotacije, odnosno zanošenja putničkog automobila uljevo oko tačke udara (kontaktne površine). Istovremeno u fazi rotiranja nakon udara, došlo je i do „blagog vraćanja“ („odbijanja“) putničkog automobila unazad za oko 0,5 do 1,0 (m), nakon čega se putnički automobil „VW Passat 1,9 TDI“ zaustavio u poziciju koja je evidentirana kao zaustavna pozicija putničkog automobila. Prema navedenom, linija kretanja putničkog automobila „VW Passat 1,9 TDI“, neposredno prije udara u stub svjetlosne saobraćajne signalizacije (semafor), zajedno sa linijom pravca pružanja ulice a zaklapala je ugao od oko 35° ⁷. Na slici 8., prikazane su pozicije putničkog automobila „VW Passat 1,9 TDI“ u mjestu udara (kontakta) u

⁷ Rotacija putničkog automobila „VW Passat 1,9 TDI“ od oko 5° , određena je na osnovu dužine „odbijanja“ („vraćanja“) unazad nakon udara u stub, na osnovu pozicije i karaktera oštećenja na putničkom automobilu, kao i smjera i pravca kretanja putničkog automobila.

stub svjetlosne saobraćajne signalizacije (semafor), zatim pozicija putničkog automobila u mjestu zaustavljanja, kao i način rotiranja i „odbijanja“ putničkog automobila nakon udara u stub.

Slika 8. Pozicija „VW Passat 1,9 TDI“ u mjestu udara (kontakta) u stub svjetlosne saobraćajne signalizacije (semafor) i pozicija automobila u mjestu zaustavljanja [2] Izvor: Obrada autora

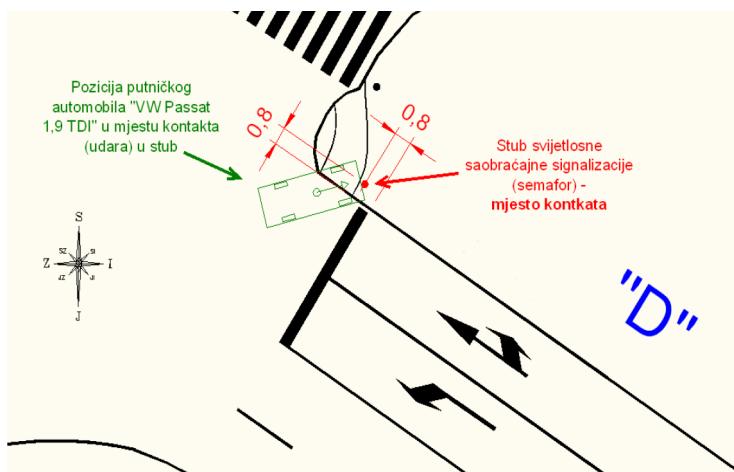
S obzirom na evidentirane tragove saobraćajne nezgode i oštećenja putničkog automobila „VW Passat 1,9 TDI“, određeno je mjesto kontakta. Mjesto kontakta predstavlja stub svjetlosne saobraćajne signalizacije u koji je udario putnički automobil „VW Passat 1,9 TDI“. Na slici 9., prikazana je pozicija navedenog stuba svjetlosne saobraćajne signalizacije, odnosno pozicija mesta kontakta, kao i pozicija putničkog automobila u trenutku kontakta, odnosno udara u stub. U saobraćajnoj nezgodi uslijed udara putničkog automobila, nije došlo do pomjeranja stuba svjetlosne saobraćajne signalizacije (semafora) iz njegovog ležišta. Na slici 10. prikazana je pozicija stuba svjetlosne saobraćajne signalizacije (semafor).

Slika 9. Pozicija stuba svjetlosne saobraćajne signalizacije, odnosno pozicija mesta kontakta [2] Izvor: Obrada autora

Prema navedenom, mjesto kontakta posmatrano po dužini kolovoza u ulici na kraku „D“ raskrsnice, nalazi se na udaljenosti oko 0,8 (m) nakon zaustavne linije na kolovozu u ulici na kraku „D“ raskrsnice, (posmatrano iz smjera ulice prema Rosuljama). Mjesto kontakta posmatrano po širini kolovoza u ulici na kraku „D“ raskrsnice, nalazi se na udaljenosti oko 0,8 (m) udesno, mjereno okomitod desne ivice kolovoza u ulici na kraku „D“ raskrsnice (posmatrano iz smjera ulice prema Rosuljama). Centar udara, odnosno kontaktne površine nalazi se na sredini razmaka između centralne uzdužne ose putničkog automobila i prednjeg desnog fara putničkog automobila „VW Passat 1,9 TDI“. Dakle, udar u stub nije nastupio centralnim čeonim dijelom putničkog automobila, nego je pozicija kontaktne površine na putničkom automobilu pomjerena više prema desnoj bočnoj strani.

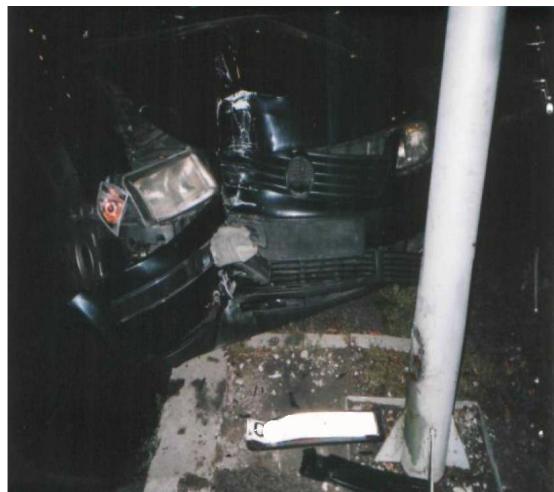
Slika 10. Pozicija stuba svjetlosne saobraćajne signalizacije (semafor), fotografisan nakon nastanka saobraćajne nezgode [2] Izvor: Osiguravajuće društvo

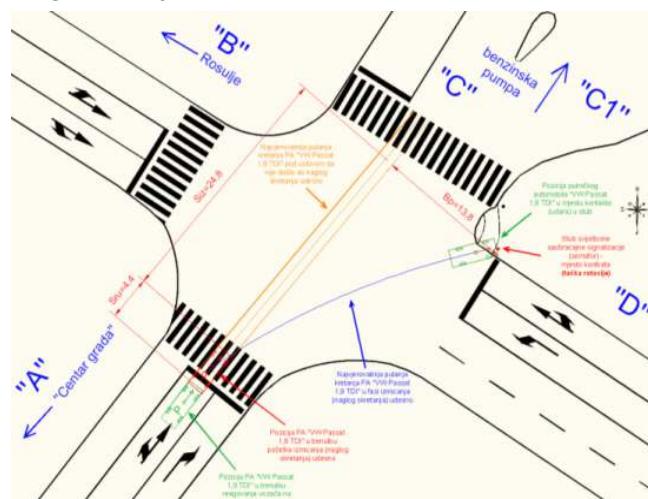
Na slici 11. prikazana je najverovatnije putanja kretanja putničkog automobila „VW Passat 1,9 TDI“ od trenutka reagovanja vozača na upravljački mehanizam do trenutka udara u stub svjetlosne saobraćajne signalizacije (semafor).

Slika 11. Najvjerojatnija putanja kretanja putničkog automobila „VW Passat 1,9 TDI“ u fazi izmicanja (naglog skretanja) udesno [2] Izvor: Obrada autora

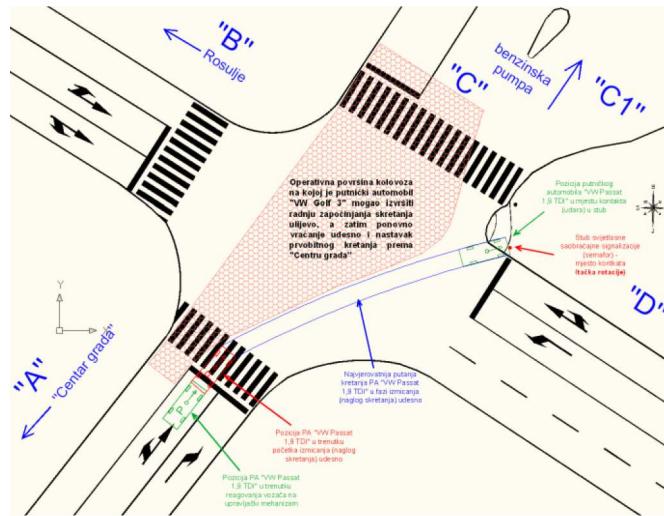
putnički automobil „VW Passat 1,9 TDI“. Na slici 12., prikazana je operativna površina kolovoza na kojoj se mogao kretati putnički automobil „VW Golf III“ u fazi započinjanja skretanja ulijevo, a zatim ponovnog vraćanja udesno i nastavka prvobitnog kretanja prema „Centru grada“, s obzirom na najvjerojatniju putanju kretanja putničkog automobila „VW Passat 1,9 TDI“, te s obzirom na činjenicu da nije došlo do međusobnog kontakta putničkih automobila.

Slika 12. Prikaz operativne površine kolovoza na kojoj se mogao kretati „VW Golf III“ u fazi započinjanja skretanja ulijevo, a zatim ponovnog vraćanja udesno i nastavka prvobitnog kretanja prema centru grada [2] Izvor: Obrada autora

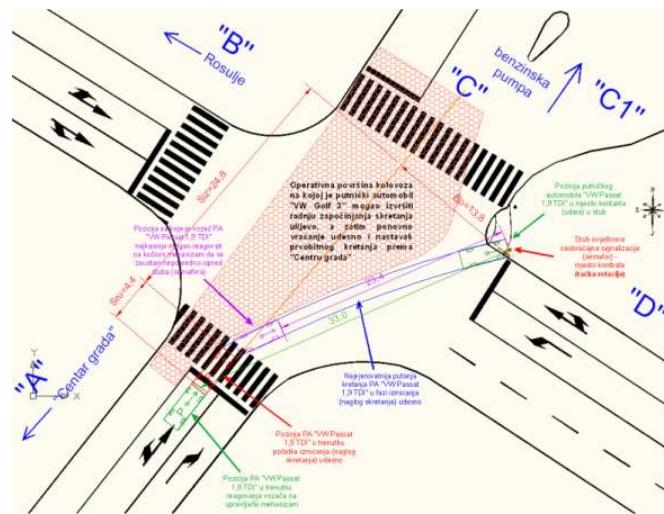
Na slici 13., prikazana je pozicija sa koje je vozač putničkog automobila „VW Passat 1,9 TDI“, najkasnije mogao reagovati na kočioni mehanizam da bi se sigurno zaustavio neposredno ispred stuba svjetlosne saobraćajne signalizacije.

Slika 13. Pozicija sa koje je vozač „VW Passat 1,9 TDI“, najkasnije mogao reagovati na kočioni mehanizam da bi se sigurno zaustavio neposredno ispred stuba [2] Izvor: Obrada autora
