UTICAJ ANALIZE OŠTEĆENJA VOZILA NA NALAZ I MIŠLJENJE VEŠTAKA KOD PREVARA VEZANIH ZA SAOBRAĆAJNE NEZGODE

THE INFLUENCE OF THE DAMAGES ON THE EXPERTISE OF THE INSURANCE FRAUD

XIV Simpozijum
"Veštačenje saobraćajnih nezgoda
i prevare u osiguranju"

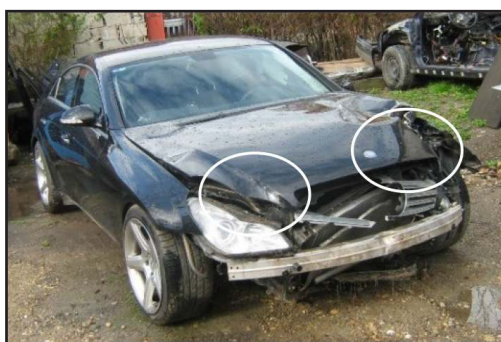
Na osnovu detaljne analize dostavljenih fotografija Fotodokumentacije, uočava se da je poklopac motornog prostora MERCEDES-a u prednjem desnom delu deformisan delovanjem sila u različitim smerovima i pravcima, sa centrom udara na nekoliko različitih mesta (Slika 1.). Oštećenja prednjeg levog dela poklopca motornog prostora u vidu deformacija lima delovanjem sila u različitim smerovima i pravcima, sa centrom udara na nekoliko različitih mesta su prikazana na Slici 2..

Slika 1. Širi izgled oštećenja poklopca motora [3]

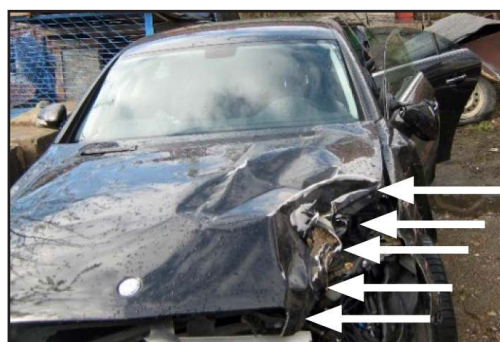
Slika 2. Precizniji prikaz oštećenja poklopca motora [3]

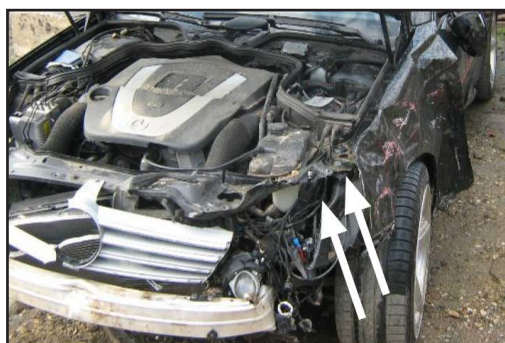
Gornji levi "vezni držač" je u visini levog fara deformisan tako što je potisnut unazad, ka sredini motornog prostora MERCEDES-a, delovanjem sile u smeru od prednjeg levog čoška ka zadnjem desnom čošku MERCEDES-a (Slika 3.).

Slika 3. Prikaz oštećenja gornjeg levog „veznog držača“ [3]

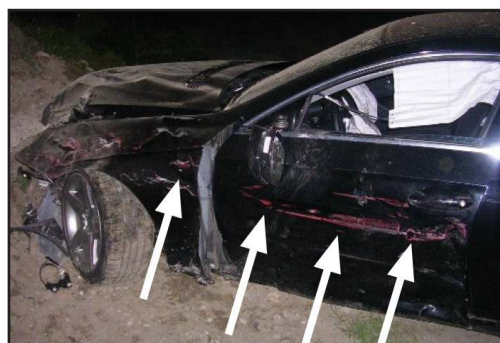
Takođe, uočava se oštećenje na prednjim levim vratima MERCEDES-a, kao i tragovi nalik na tragove grebanja i tragove nalik na tragove crvene boje te se pružaju od prednje do zadnje ivice prednjih levih vrata MERCEDES-a (Slike 4.).

Slika 4. Oštećenja na prednjem levom blatobranu [3]

U ovom primeru, analizom tragova i oštećenja se može zaključiti da do sudara MERCEDES-a i YUGA nije moglo doći na način opisan u analiziranoj dokumentaciji. U slučaju da se saobraćajna nezgoda desila na način kako je to opisano u analiziranoj dokumentaciji, tada bi i na prednjoj ivici prednjeg levog blatobrana MERCEDES-a morala postojati oštećenja nastala delovanjem sile u smeru od prednjek ka zadnjem delu MERCEDES-a, a što ovde nije bio slučaj. Ako bi do sudara prednjeg levog bočnog dela MERCEDES-a i zadnjeg desnog bočnog dela YUGA došlo na način naveden u analiziranoj dokumentaciji, tada bi kao posledica sudara na prednjem levom blatobranu MERCEDES-a morala nastati oštećenja u vidu deformacije lima u smeru od levog ka desnom boku MERCEDES-a (a što ovde nije bio slučaj).

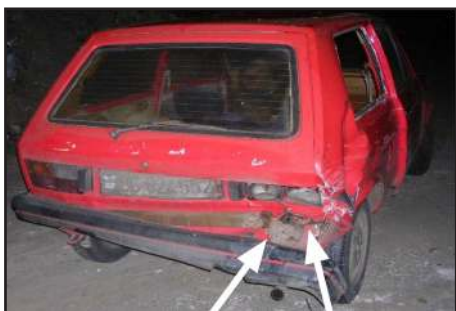
Detaljnou analizom dostavljenih fotografija oštećenja YUGA-a, može se zaključiti da su oštećenja nastupila na zadnjem desnom čošku YUGA-a u vidu deformacije lima tako što je pomeren unapred i udesno delovanjem sile ukoso, približno od zadnjeg dela ka desnom boku YUGA-a. "Šina" zadnjeg branika je deformisana tako što je u desnom delu prelomljena i pomerenjena unazad delovanjem sile ukoso, približno od zadnjeg dela ka desnom doku YUGA-a, sa centrom udara na oko 0,3 m od zadnje desne ivice YUGA-a. Zadnji branik YUGA-a je deformisan tako što je u zadnjem desnom delu odvojen od vozila i pomeren je na dole. Na desnom delu desnog branika YUGA-a nalaze se tragovi nalik na tragove grebanja (Slika 5.). Na donjoj polovini zadnjeg desnog blatobrana YUGA, a približno u visini zadnjeg desnog točka YUGA nalaze se tragovi nalik na tragove crne boje, dok u gornjoj polovini zadnjeg desnog blatobrana YUGA se nalaze tragovi nalik na tragove grebanja. Analizom oštećenja YUGA dolazi se do zaključka da je zadnje desno bočno staklo polomljeno na celoj svojoj površini (Slika 6.).

Slika 5. Oštećenja zadnjeg branika [3]

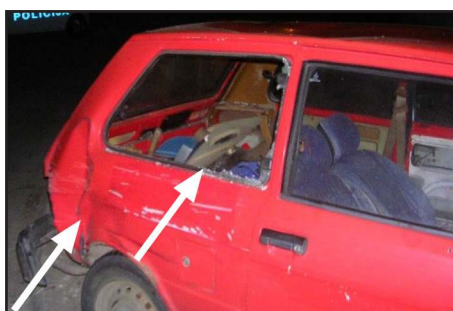
Slika 6. Oštećenje zadnjeg desnog bočnog stakla [3]

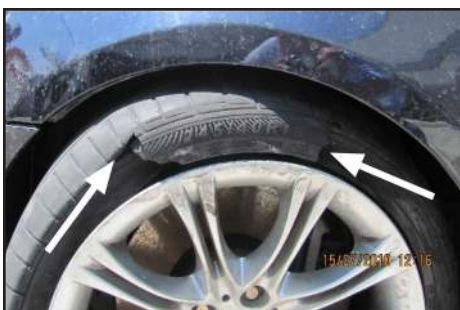
Na osnovu detaljne analize materijalnih elemenata iz Spisa, a posebno fotografija Fotodokumentacije i fotografija oštećenja BMW-a, može se zaključiti da je levi bok pneumatika prednjeg levog točka oštećen u vidu "rascepa". Na naplatku i paoku prednjeg levog točka nalaze se tragovi nalik na tragove "tamne boje", približno u visini oštećenja levog boka pneumatika prednjeg levog točka (Slika 7.).

Slika 7. Oštećenja pneumatika- „rascep“ [3]

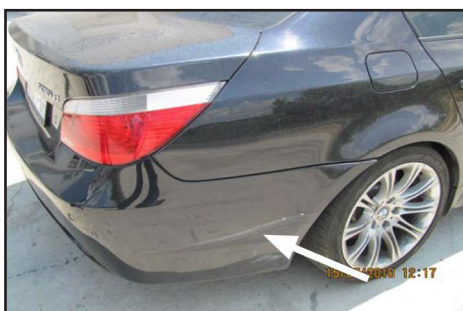
Na desnom delu zadnjeg branika BMW-a nalaze se tragovi nalik na tragove grebanja (Slika 8.), a u gornjem delu oštećenja desnog dela zadnjeg branika BMW-a nalaze se "pukotine" branika (Slika 9.).

Slika 8. Tragovi grebanja na zadnjem braniku [3]

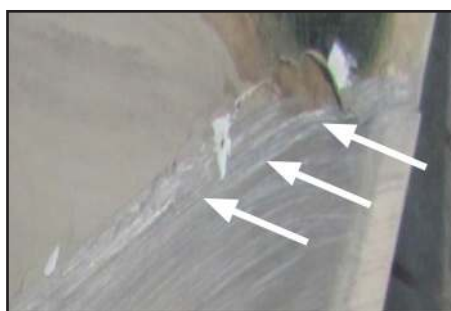
Slika 9. „Pukotine“ na desnom delu zadnjeg branika [3]

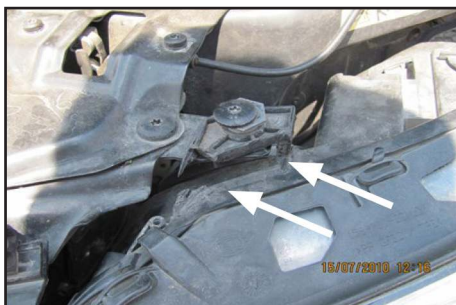
Desni držač prednjeg levog fara je "prekinut", a prednji levi far se ne nalazi u ležištu (Slika 10.). Prednje levo donje rame je "prekinuto" (Slika 11.).

Slika 10. Prikaz desnog držača levog fara [3]

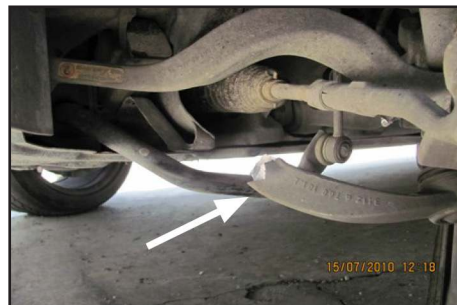
Slika 11. Prikaz levog donjeg ramena [3]

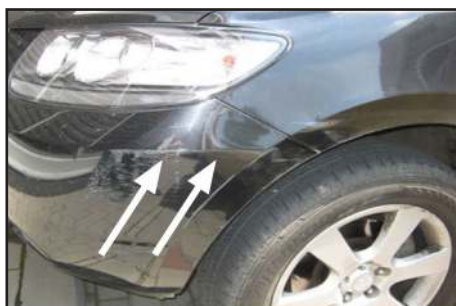
Analizom fotografija oštećenja HYUNDAI-a može se zaključiti da je prednji branik (u visini prednjeg levog čoška HYUNDAI-a), oštećen delovanjem sile od prednjeg ka zadnjem delu HYUNDAI-a (Slika 12.). Prednji levi blatobran HYUNDAI-a je oštećen (u visini prednjeg dela blatobrana) delovanjem sile od prednjeg ka zadnjem delu HYUNDAI-a. Na prednjem delu prednjeg levog blatobrana HYUNDAI-a se nalazi trag grebanja (Slika 13.).

Slika 12. Prikaz prednjeg branika [3]

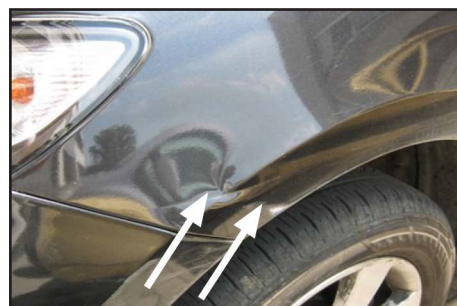
Slika 13. Prikaz traga grebanja [3]

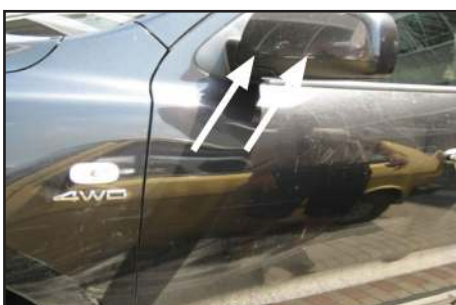
Na levom delu levog bočnog ogledala HYUNDAI-a nalaze se tragovi nalik na tragove grebanja i tragove nalik na plavu boju, na prednjim levim vratima, u visini sredine vrata (posmatrano po dužini) i u donjoj polovini vrata, oštećenje u vidu "ogrebotine" (Slika 14.). Na donjoj ivici "ruba" prednjeg levog blatobrana nalazi se trag "svetle boje" (Slika 15.).

Slika 14. Prikaz oštećenja levog bočnog ogledala [3]

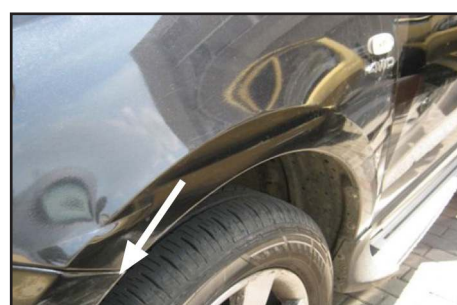
Slika 15. Trag „svetle“ boje [3]

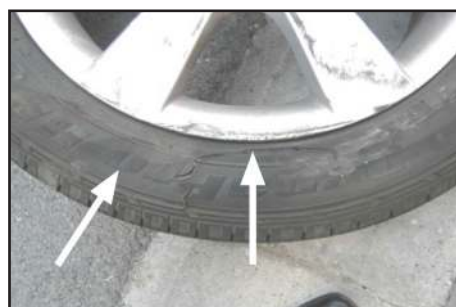
Na naplatku i paoku nalaze se tragovi nalik na "tamnu boju" (Slika 16.). Levi bok pneumatika (sa točka na kome se nalaze tragovi "tamne boje") je oštećen u vidu "rascepa" pneumatika. Analizom fotografija oštećenja HYUNDAI-a može se zaključiti da je levi "prag" oštećen. Na levom "pragu" nedostaje levi bočni deo. Na ivicama dela praga, koji se nalazi na HYUNDAI-u, nalaze se oštećenja nalik na "kidanje" odnosno "sečenje" materijala (Slika 17.).

Slika 16. Prikaz oštećenja pneumatika [3]

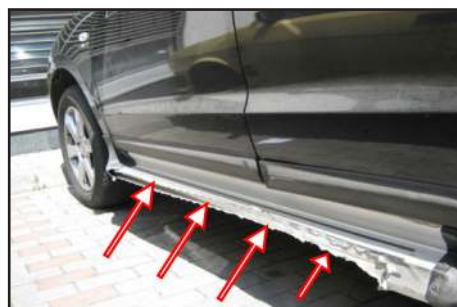
Slika 17. Prikaz oštećenja levog „praga“ [3]

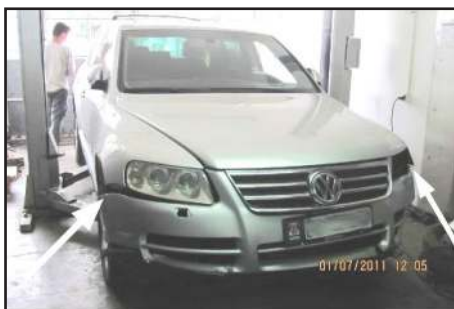
Detaljnomo i uporednom analizom fotografija oštećenja TOUAREG-a uočava se da je prednji branik TOUAREG-a deformisan delovanjem sile u smeru od prednjeg ka zadnjem delu TOUAREG-a. Na prednjem braniku TOUAREG-a, na oko 0,4 m udesno od levog boka TOUAREG-a, nalazi se oštećenje nalik na «kidanje» prednjeg branika TOUAREG-a (Slike 18. i 19.).

Slika 18. Oštećenje prednjeg branika [3]

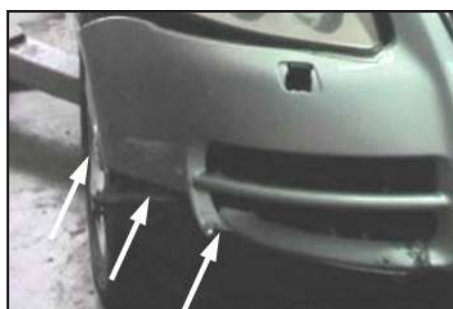
Slika 19. „kidanje“ prednjeg branika [3]

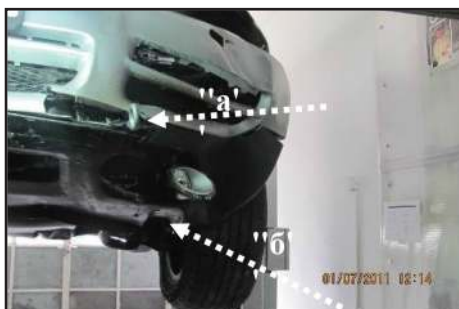
Ukrasna plastika na donjem delu prednjeg branika TOUAREG-a je oštećena u vidu "pukotina". Na oko 0,4 m udesno od levog boka TOUAREG-a nalaze se oštećenja nalik na «pukotinu» (vidi poziciju «a» na Slici 20.). Na oko 0,2 m (što se može proceniti sa fotografija oštećenja TOUAREG-a) udesno od levog boka TOUAREG-a nalazi se oštećenje nalik na «pukotinu» (vidi poziciju "b" na Slici 20.). Prednji levi far za maglu TOUAREG-a je oštećen i to tako što je staklo prednjeg levog fara za maglu "razbijeno", i ne nalazi se u ležištu.

Slika 20. Karakteristično oštećenje ukrasne plastike [3]

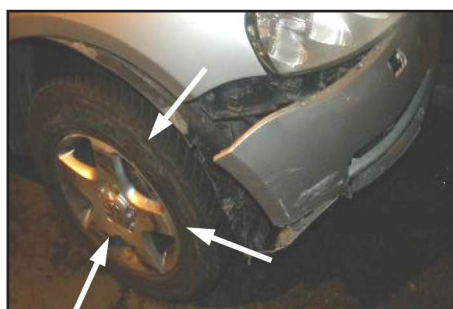
Detaljnomo analizom fotografija Fotodokumentacije na naplatku prednjeg desnog točka, na naplatku prednjeg levog točka i na naplatku zadnjeg levog točka TOUAREG-a uočavaju se tragovi nalik na tragove grebanja (slike 21.).

Slika 21. Oštećenje naplatka prednjeg levog točka [3]

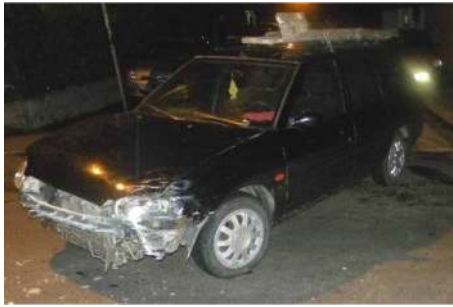
Detaljnomo analizom fotografija Fotodokumentacije uočavaju se oštećenja prednjeg levog blatobrana FORD-a u vidu deformacija lima nastala delovanjem sila u različitim pravcima, sa centrom udara na nekoliko različitih mesta (Slika 24. i 25.). Prednja ivica prednjeg levog blatobrana FORD-a je na oko 0,7 m iznad podloge deformisana delovanjem sile ukoso, približno u smeru od gornjeg prednjeg dela prednjeg levog blatobrana ka donjem srednjem delu FORD-a (vidi poziciju "a" na Slici 25.). Prednja ivica prednjeg levog blatobrana FORD-a je na oko 0,6 m iznad podloge (što se može proceniti sa fotografija Fotodokumentacije) deformisana delovanjem sile ukoso, približno u smeru od prednjeg dela prednjeg levog blatobrana ka zadnjem delu prednjeg desnog blatobrana (vidi poziciju "b" na Slici 25.). Na prednjem levom delu poklopca motornog prostora FORD-a i to u visini prednjeg levog čoška nalaze se tragovi nalik na tragove grebanja. Prednja ivica poklopca motornog prostora FORD-a je na oko 0,5 m udesno od levog boka FORD-a oštećena i to tako što je lim prednje ivice poklopca motornog prostora potisnut ka motornom prostoru FORD-a. Staklo prednjeg levog fara FORD-a je razbijeno, a prednji levi far FORD-a se ne nalazi u ležištu.

Slika 22. Širi izgled oštećenja prednjeg levog blatobrana [3]

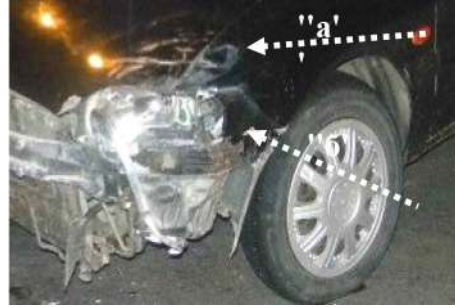
Slika 23. Bliži prikaz oštećenja prednjeg levog blatobrana [3]
