# ANALIZA SAOBRAĆAJNIH NEZGODA NA SEMAFORIZOVANIM RASKRSNICAMA SA ILI BEZ SNIMKA VIDEO NADZORA

## ANALYSIS OF ACCIDENTS AT INTERSECTIONS WITH TRAFFIC LIGHTS WITH OR WITHOUT RECORDING SECURITY CAMERA

XIV Simpozijum  
„Veštačenje saobraćajnih nezgoda  
i prevare u osiguranju“

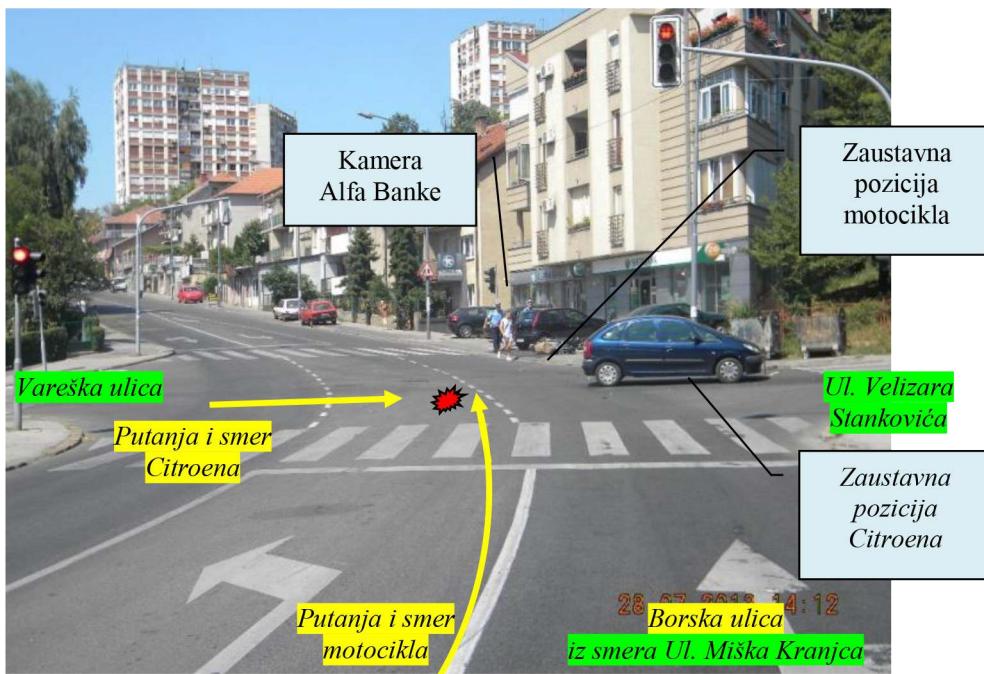
Slika 1 – Pogled na raskrsnicu iz smera dolaska motocikla

Nezgoda se dogodila u Beogradu, danju, na raskrsnici ulica Borske i Vareške (dr Velizara Stankovića), videti Slike 1 i 2. Motocikl se kretao Borskom ulicom i bio je u fazi preticanja dva zaustavljena putnička vozila na raskrsnici iz smera Ulice Miška Kranjca. Kada je motocikl skoro završio preticanje, u fazi vraćanja na svoju kolovoznu traku, na zadnji levi deo motocikla naletnelo je putničko vozilo *sitroen*, svojim prednjim levim delom, koje je u raskrsnicu ušlo poprečno iz Vareške ulice. *Sitroen* se zaustavio nakon 7,5 m od mesta sudara, a motocikl se prevrnuo i ukoso otklizao na trotoar. Vozač motocikla zadobio je luke, a suvozač teške telesne povrede.

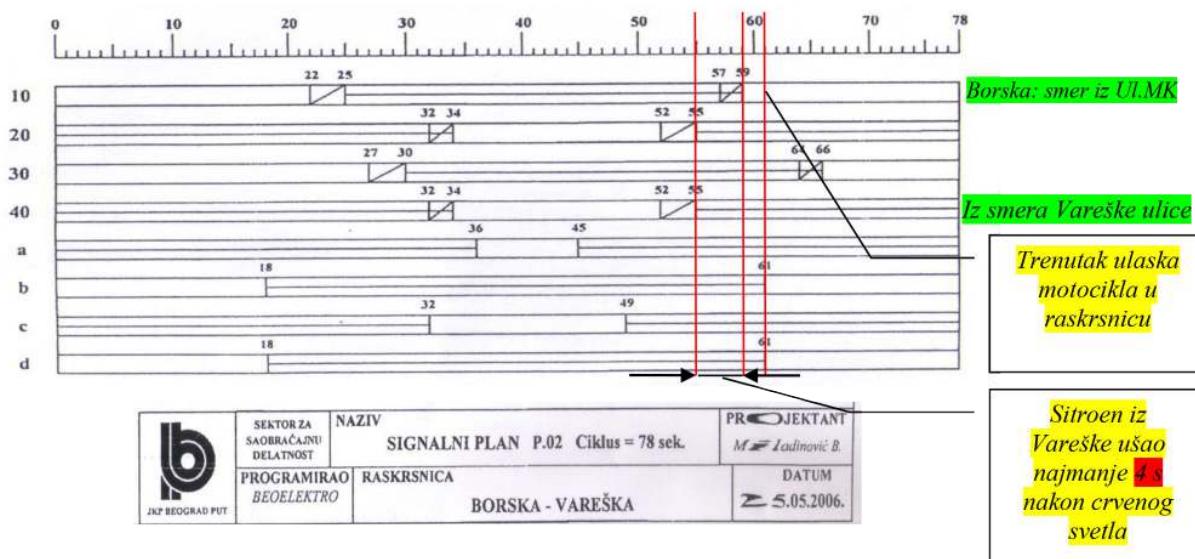
Slika 2 – Signalni plan rada semafora

Prema signalnom planu u 59. sekundi ciklusa, vozilima koja se kretala Vareškom ulicom prema Ulici Velizara Stankovića (**što se odnosi i na vozilo sitroen**), prethodne 4 sekunde (od 55. do 59. sekunde ciklusa) bilo je uključeno **crveno svetlo**. Pre toga ova vozila su imala i 3 sekunde žutog svetla, a još pre toga i 3 sekunde zelenog trepćućeg, kao upozorenje o skorom prestanku zelenog svetla.

*U pripremi ovog stručnog rada odgledao sam još nekoliko puta snimak ove nezgode. Na snimku se vidi jedan semafor u Borskoj ulici, iz smera suprotno od dolaska motocikla (Signalna grupa 30), videti Prilog. Kako je **snimak lošeg kvaliteta**, u izradi nalaza uzeo sam kao polazni podatak, da se ne vide svetla ni jednog semafora. Ipak, na ovom semaforu koji se vidi, pažljivim osmatranjem uočava se trenutak uključenja žutog svetla zajedno sa crvenim u trenutku 13h 31m 32 s. To se po signalnom planu događa od 64. do 66. s ciklusa rada semafora. Kada se ova činjenica uporedi sa signalnim planom, Slika 2, vidi se da ova naknadno uočena nesporna činjenica, potvrđuje gore prezentovan nalaz i mišljenje.*

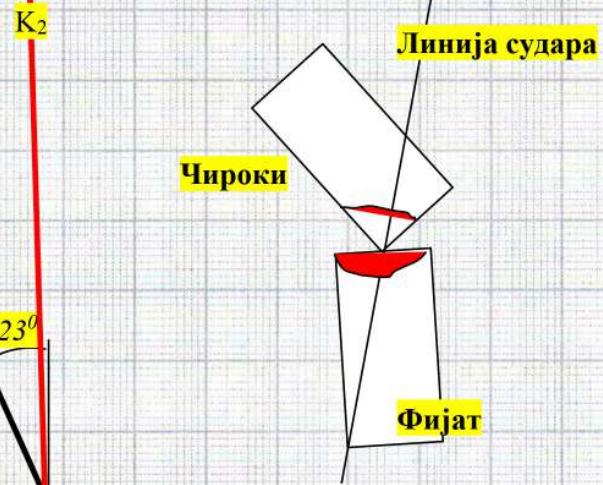
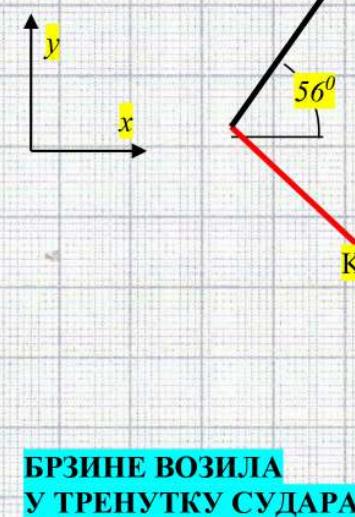
Slika 3. Proračun sudarnih brzina po metodi prof. Slibara

Predmetna saobraćajna nezgoda, sudar 2 putnička vozila sa 7 povređenih lica, dogodila se u Beogradu, na raskrsnici Bulevara Mihajla Pupina i Ulice Ušće. Na sudaru poziciju vozilo Grand Čiroki je došlo u fazi skretanja ulevo iz Bul. M. Pupina, iz smera Opštine Novi Beograd u Ulicu Ušće. Grand Čiroki je imao brzinu u trenutku sudara 14 km/h. Vozač taksi vozila Fijat se kretao iz smera Brankovog mosta, sredinom desne saobraćajne trake namenjene za kretanje pravo. Sudarna brzina Fijata je bila oko 72 km/h. Došlo je do naleta prednjeg desnog ugla Grand Čirokija na prednju stranu Fijata Stilo Wagon, pod međusobnim tupim uglom oko 135°. Nakon primarnog kontakta, došlo je do deformacija oba vozila, koje su detaljno opisane i prikazane na fotografijama, pa onda do translacije i rotacije oba vozila, do zaustavnih – zatečenih pozicija.

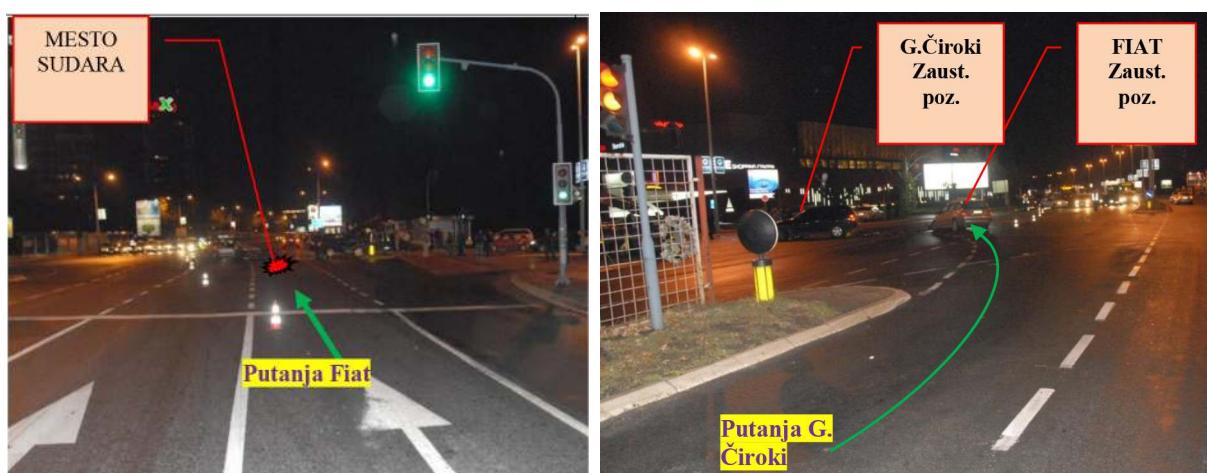
Slika 4. Pogled iz smera dolaska vozila FIAT i Grand Čiroki

1. U vreme dok su i G. Čiroki i Fijat истовремено имали зелено светло, у траjanju од 26 секунди (од 28. do 54. секунде), то znači da je vozač Fijata имао предност, jer je задржавао правак и смер кретања, а vozač Čirokija je bio dužan да се заустави у рaskrsnici и да га пропусти. На

2. Međutim, moguća je i varijanta da je do sudara došlo od 55. do 86. sekunde ciklusa. I po ovoj varijanti Čiroki je ušao u raskrsnicu na zeleno svetlo, ali se u raskrsnici zatekao kada mu se uključilo crveno svetlo semafora (nakon 26. sekunde), što on više nije mogao da vidi. U to vreme vozilu Fijat i ostalim vozilima iz smera Brankovog mosta je preostala još 31 s zelenog svetla. S druge strane, svo vreme dok je Čiroki imao zeleno svetlo, imali su zeleno svetlo i pešaci na pešačkom prelazu preko Ulice Ušće, koji su imali prednost u odnosu na vozilo Čiroki koje skreće uлево (od 30. do 84. s ciklusa ili ukupno 50 s). Vozač Čirokija je izjavio, da je neki vozač ispred njega „uspeo“ da izade iz raskrsnice, što potvrđuje gornji opis situacije. I u ovoj drugoj mogućoj situaciji, vozač Čirokija je učinio prekršaj – propust u uzročno – posledičnoj vezi sa nastankom nezgode, jer je na crveno svetlo u trenutku nezgode bio u pokretu, presecajući putanju Fijata.

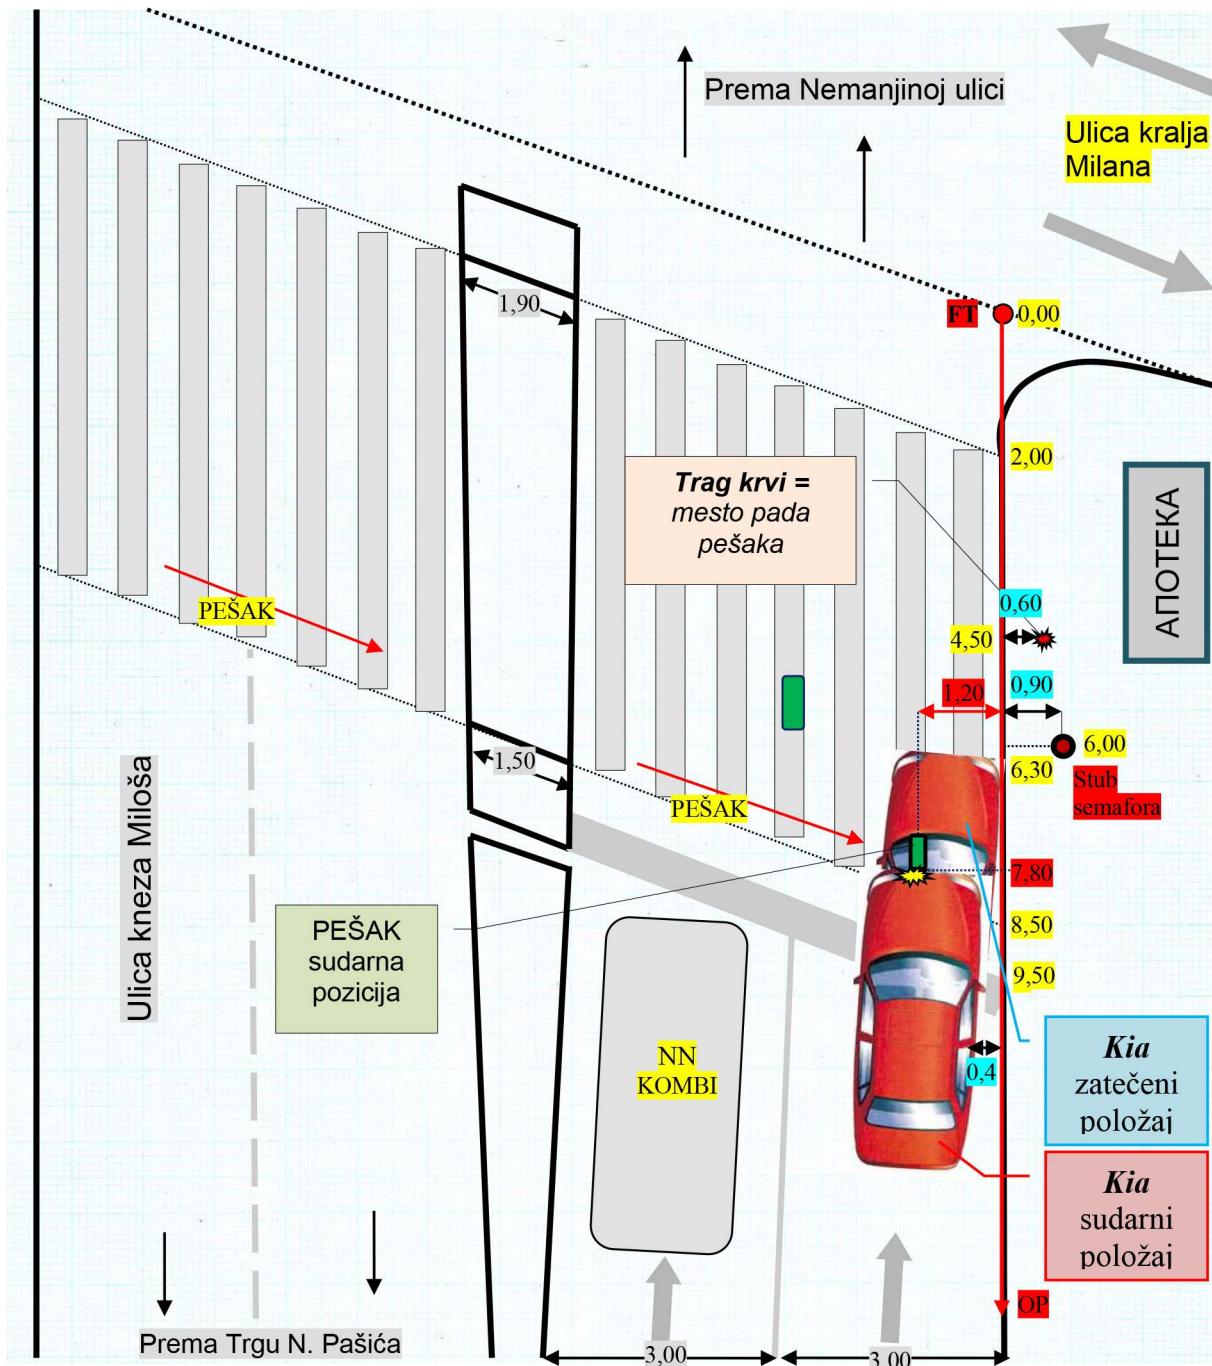
Slika 5. Skica toka i mesta saobraćajne nezgode

U ovoj nezgodi je došlo do naleta putničkog vozila Kia na pešaka na kolovozu Ulice kneza Miloša, na pešačkom prelazu ispred Ulice kralja Milana, gledano iz smera Trga Nikole Pašića. Na sudarnu poziciju vozilo Kia je došlo desnom saobraćajnom trakom i bilo je u fazi kočenja bez ostavljanja vidljivog traga na kolovozu (videti Sliku 5). Proračunima je utvrđeno da se Kia kretala brzinom 40 km/h, pa je kočenjem do sudara brzina smanjena na 20 km/h, na putu kočenja od 7,7 m. Nakon 1,7 m od naleta na pešaka Kia se zaustavila. Pešak je prvi deo kolovoza Ulice kneza Miloša i razdelno ostrvo u dužini od 8,0 metara prešao brzinom od 3,6 km/h (1,0 m/s). Nakon stupanja na drugi deo kolovoza, pešak je potrcao po pešačkom prelazu, pa je nakon 4,8 metara na njega naletelo vozilo Kia. Nakon naleta pešak je odbačen uzdužno 3,3 metara, a bočno 1,5 metara i pao na trotoar ispred Apoteke, što potvrđuju registrovani trag krvi, kao i izjave oba učesnika nezgode i svedoka. I vozač i pešak tvrde da su imali zeleno svetlo semafora i u trenutku stupanja u raskrsnicu i u trenutku sudara. Policija je dostavila sudu izveštaj da na nadzornoj kameri, koja postoji u raskrsnici nije snimljen događaj, a nije izuzet snimak nadzornih kamera Banke u blizini. Policajac koji je bio u blizini je izjavio da je video, da su povređeni pešak i njegova dva prijatelja pešaka stupili na pešački prelaz, kada se uključilo crveno svetlo semafora za pešake. Zbog toga je javni tužilac odustao od krivičnog gonjenja vozača. U ovom predmetu povređeni pešak je tužio vozača.

1. Izjava povređenog pešaka, da je na pešачki prelaz u cilju prelaska ulice stupio odmah po uključenju zelenog svetla za pešake, da je prvi deo kolovoza prešao normalno, a da se zeleno trepćuće svetlo za pešake uključilo kada je stupio na drugi deo kolovoza - *sa tehničkog aspekta nije prihvatljiva*. Obrazloženje: Pešak se kretao paralelno sa desnom ivicom kosog pešačkog prelaza, ukupno je prešao 8,0 m, za 8 s, brzinom od 3,6 km/h ili 1 m/s. Pošto zeleno svetlo za pešake traje 34 s, onda nije moguće da mu se zeleno trepćuće svetlo uključilo nakon 8 s ili na

2. Ako bi se prihvatio drugi deo izjave pešaka, da je *zeleno svetlo za pešake počelo da trepće kada je stupio na drugi deo kolovoza*, to je u kontradikciji sa prvim delom izjave. To bi značilo da je prelazak kolovoza započeo 26. sekundi nakon uključenja zelenog svetla za pešake. Ako je stupio na drugi deo kolovoza kada je zeleno svetlo počelo da trepće, on bi za dve sekunde zelenog trepćućeg svetla prosečnom brzinom od 1,5 m/s prešao 3 m. Kako je do naleta došlo nakon 4,8 m, to znači da je do sudara došlo u trenutku kada je pešaku bilo crveno svetlo, što po planu rada semafora znači da je i vozaču vozila *Kia* bilo crveno svetlo u trenutku sudara, zbog preklapanja od 7 s.

3. Izjava policajca, da su pešaci stupili na pešачki prelaz u trenutku kada im se uključilo crveno svetlo, je sa tehničkog aspekta moguća. Crveno svetlo za pešake traje 86 s, pa po ovoj verziji, do sudara je došlo, na crveno svetlo, jer je pešaku bilo dovoljno 14 sekundi da pređe kolovoz. Ovakvom zaključku idu u prilog i izjave iz spisa, *koje spadaju u domen pravne problematike*: (1) Zbog čega je pešak rekao drugoj dvojici pešaka poznanika da požure? (2) Zbog čega je on sam potrčao, a druga dvojica pešaka su ostala na razdelnom ostrvu? (3) Gde su ostali pešaci, koji su navodno bili iza njega? (4) Zbog čega su, po izjavama, na drugoj strani pešačkog prelaza ispred Apoteke neki pešaci stajali?

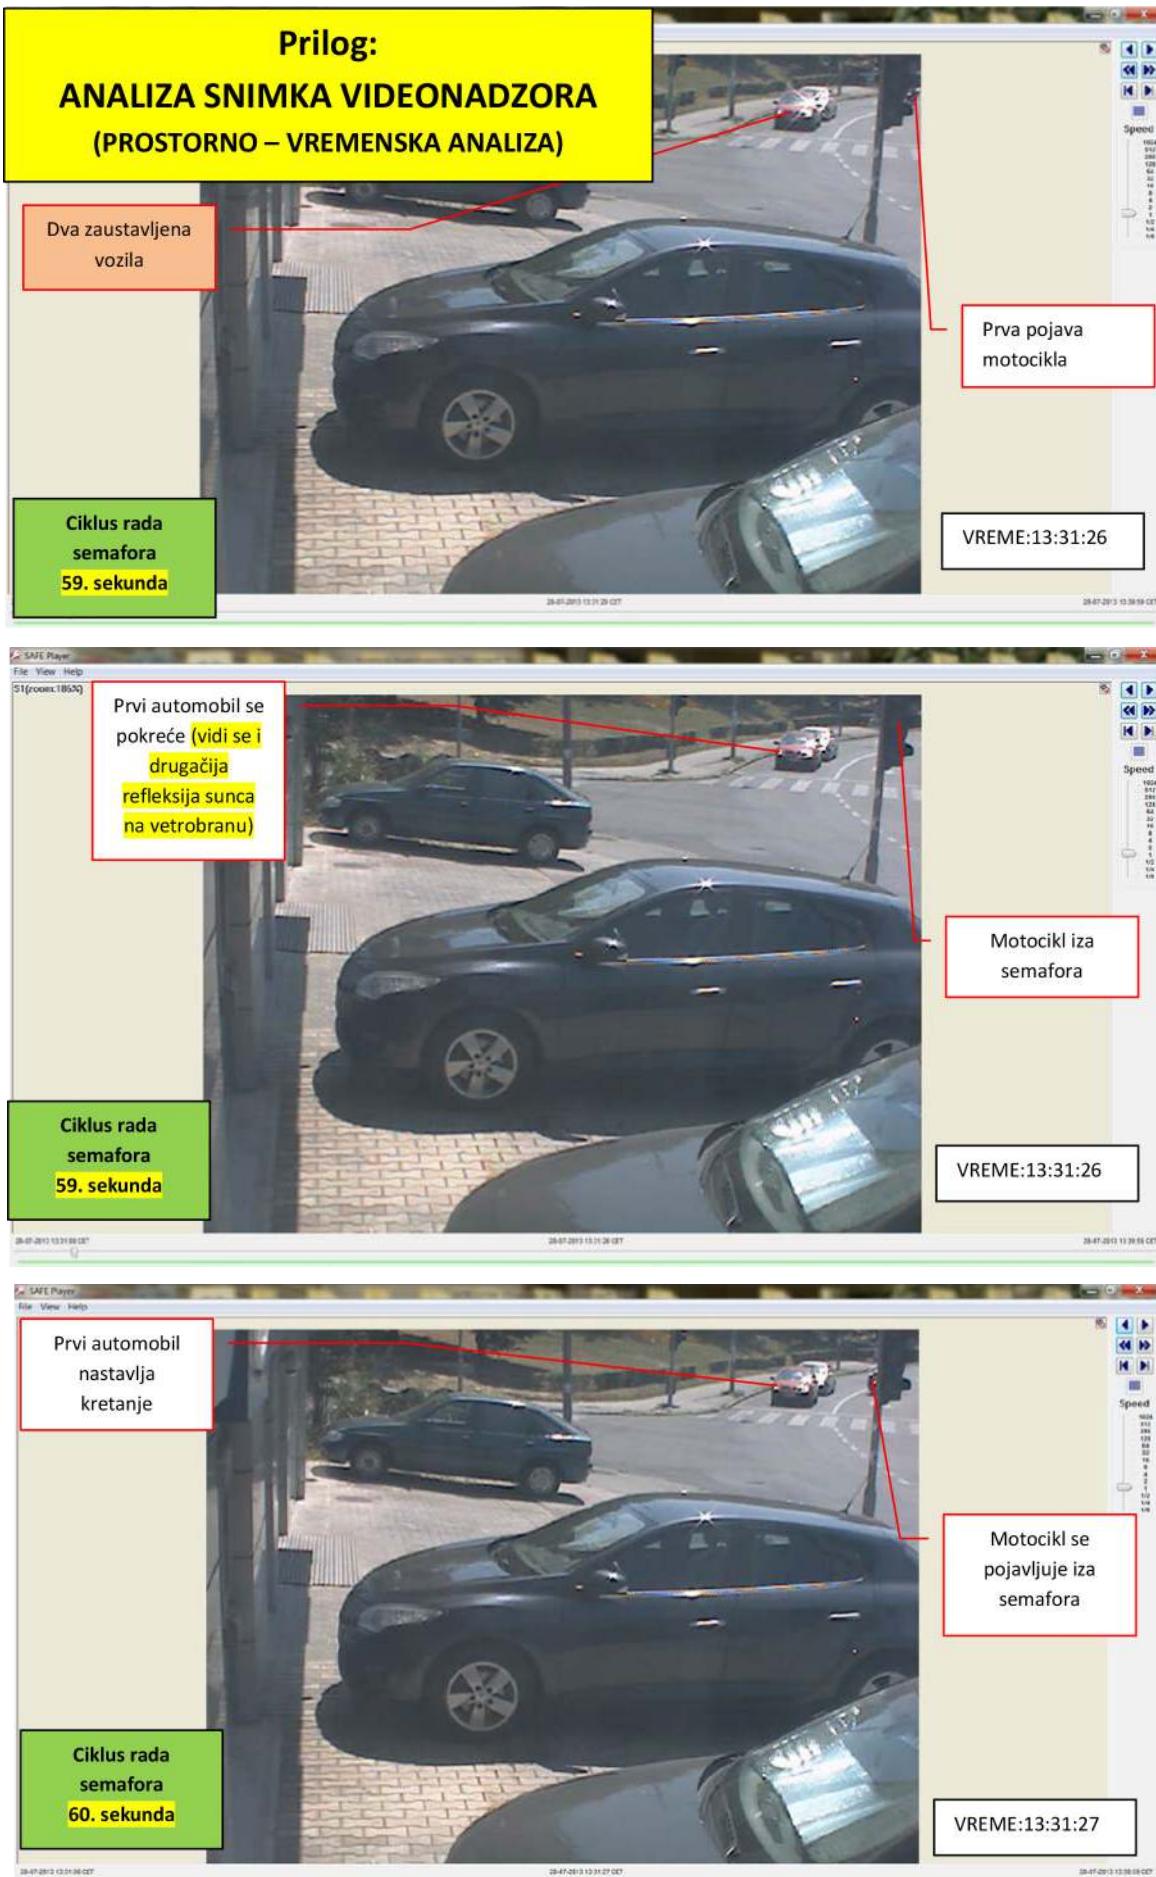
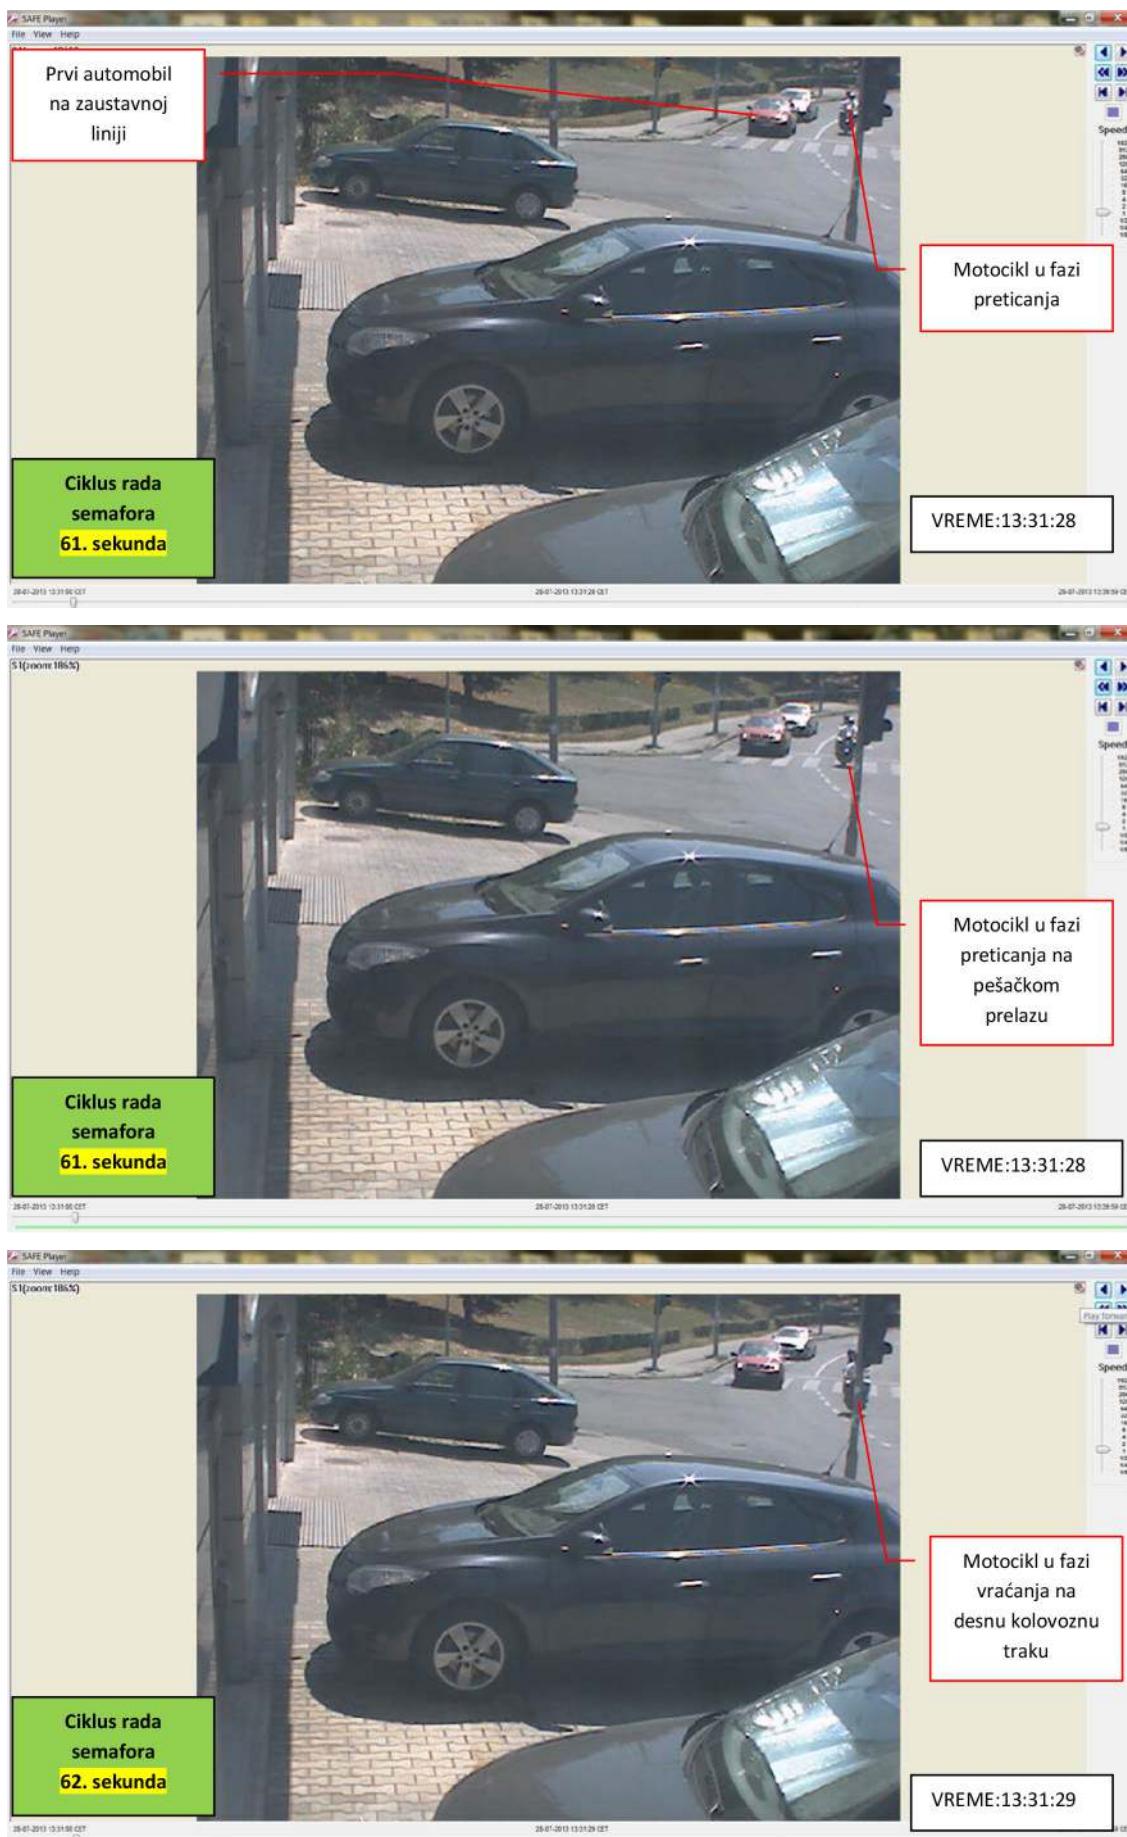
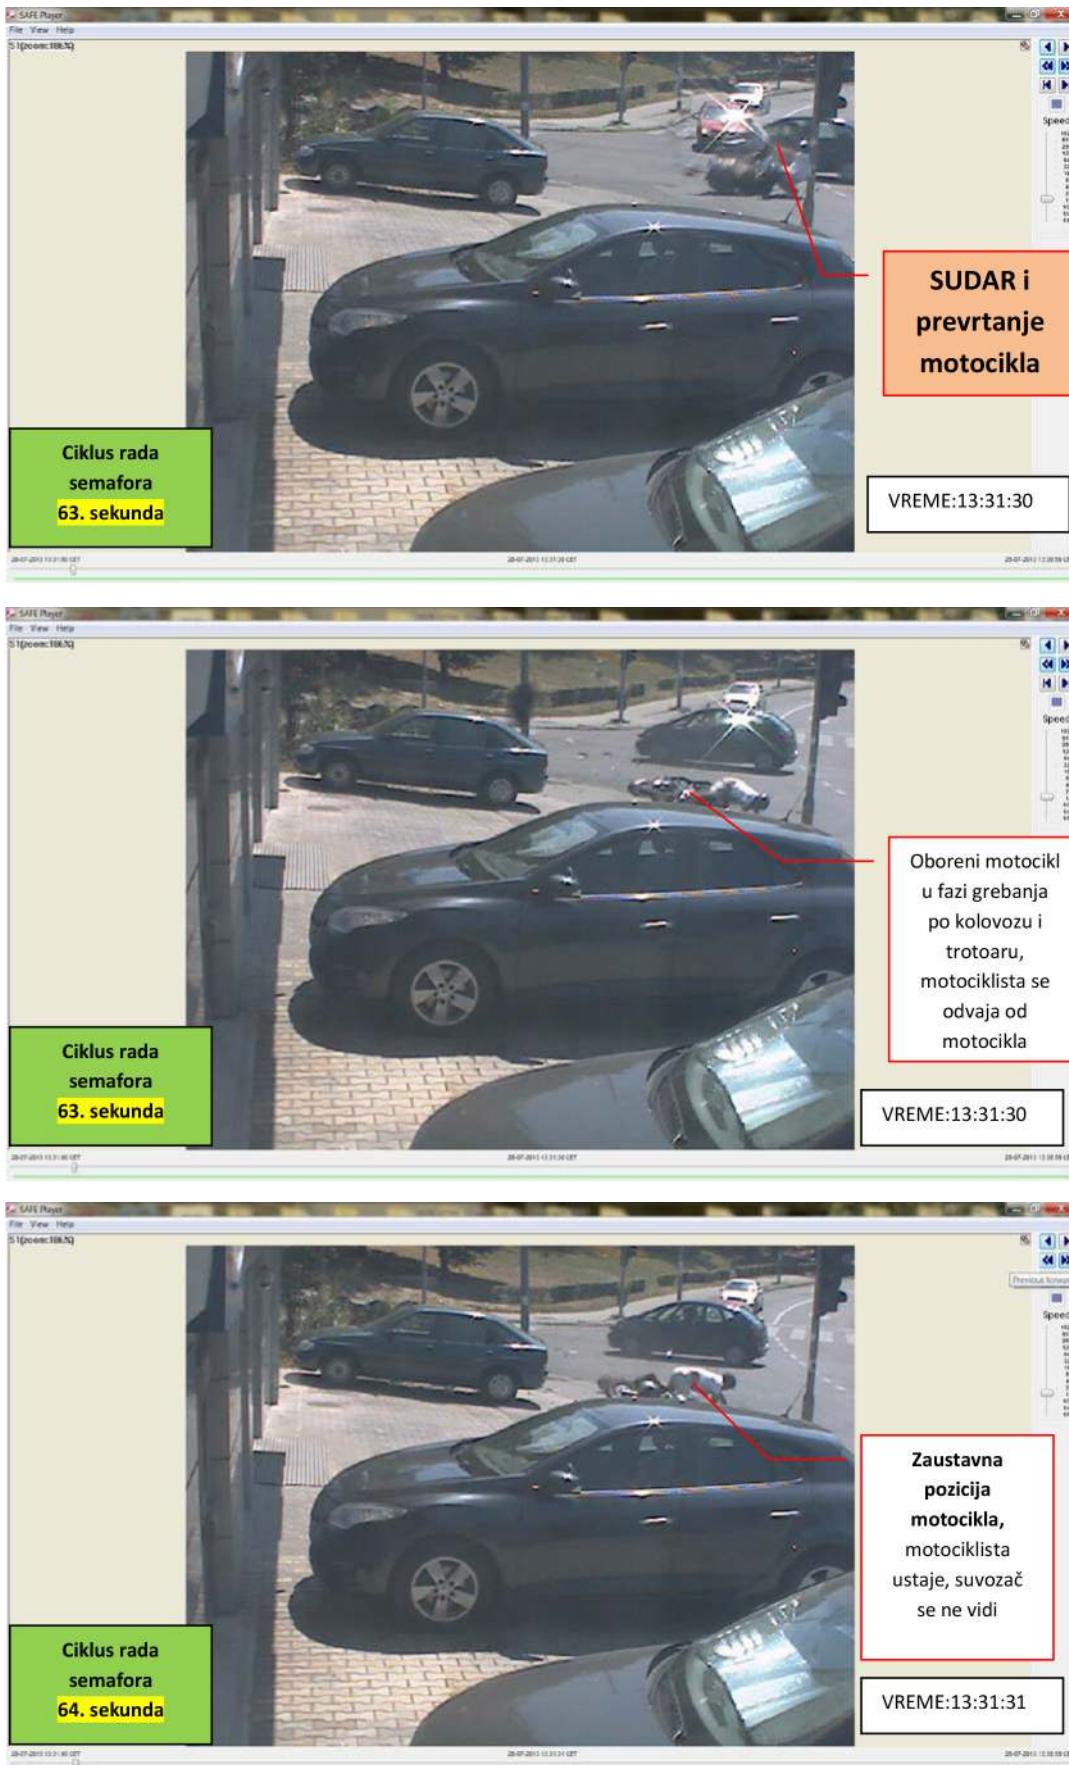
## Prilog: Analiza snimka videonadzora sudara u semaforizovanoj raskrsnici

Na snimku (videti Prilog) se kvalitetno uočavaju **dva putnička vozila**, u Borskoj ulici iz smera Ulice Miška Kranjca, koja su se zaustavila jedno iza drugoga ispred raskrsnice oko 1 m ispred zaustavne linije, zbog uključenog crvenog svetla semafora. Da su ta vozila tamo stajala zbog uključenog crvenog svetla, *koje se ne vidi na snimku*, potvrđuje snimak saobraćajnih tokova – vozila koja se u to vreme, kreću poprečno iz Vareške ulice u Ulicu Velizara Stankovića, i iz Ulice Velizara Stankovića u Varešku i desno u Borsku, jer su u to vreme imala zeleno svetlo semafora – dozvoljen prolaz. Prema prikazu vremena (satu, brojaču) na snimku, zeleno svetlo se vozilima iz Ulice Vareške i Velizara Stankovića od 13.31.04 h do 13.31.22 h uklapa u signalni plan. U vremenu od 13.31.22 h. do 13.31.26 h., po signalnom planu se uklapa crveno svetlo iz svih smerova.

**Kao početni trenutak analize ove nezgode** uzet je trenutak polaska, prvo od prethodno opisana **dva putnička vozila** koja su bila zaustavljena (Videti Prilog). Prvo od ta dva vozila je krenulo s mesta u trenutku kada mu se uključilo zeleno svetlo, odnosno kada mu je bio dozvoljen prolaz, a to je bilo **u 59. sekundi ciklusa rada semafora (prema brojaču na kameri 13.31.26 h)**. Odmah za njim krenulo je i drugo vozilo.

U 60. sekundi (13.31.27 h), nakon oko 1 sekunde, prvo vozilo nastavlja kretanje, a u tom trenutku se uočava da jedan motocikl sustiže drugo od opisana dva vozila.

U 61. sekundi (13.31.28 h), prvo vozilo je čelom pri kraju pešačkog prelaza, a motocikl ga je upravo pretekao čeonim delom.

U 62. sekundi (13.31.29h), prvo vozilo je čelom prošlo pešački prelaz, a motocikl je u sredini raskrsnice u fazi vraćanja u desnu kolovoznu traku.

U 63. sekundi (13.30.30h), dolazi do sudara. *Sitroen* dolazi sa desne strane (iz Vareške ulice) i udara prednjim levim delom u zadnji levi deo motocikla.

Iz prethodne analize se može zaključiti, da su i motocikl i prvo putničko od gore opisana **dva putnička vozila**, ušli u raskrsnicu **zajedno na zeleno svetlo**. Putničko vozilo je krenulo s mesta, a motocikl je bio u fazi preticanja tog putničkog vozila.

Na osnovu toga se može se izvesti zaključak, da je motocikl zaustavnu liniju prošao između 60. i 61. sekunde ciklusa, dakle 1 – 2 s nakon uključenja zelenog svetla semafora.
