ANALIZA PREVRTANJA ČAMCA (3.4X1.5X0.53)m

THE TURNING OF THE BOAT (3.4X1.5X0.53)m ANALYSIS

Nebojša Pupovac¹

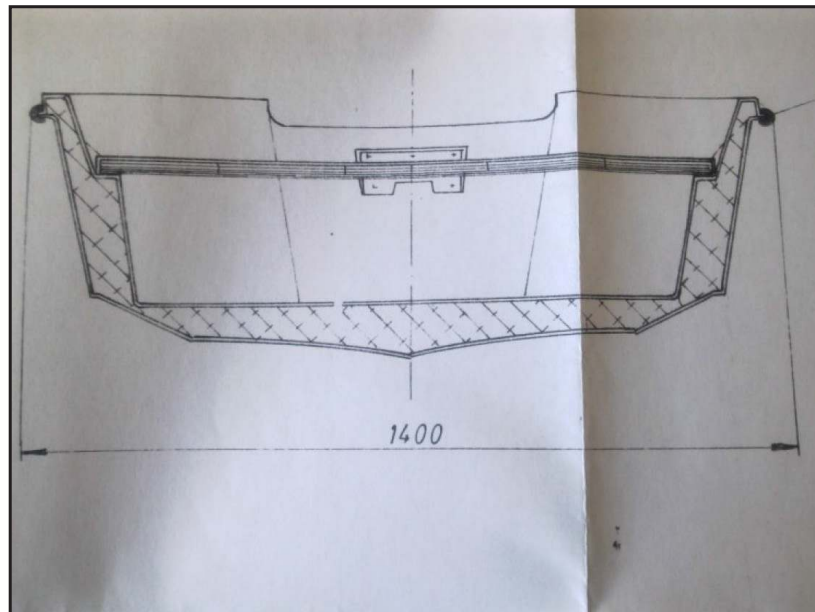
Slika 1. Poprečni presek čamca

Na slici 1 je prikazan poprečni presek čamca. Značajno je uočiti, da bi se shvatila konstrukcija čamca, da između trupa i „kokpita“ postoji prostor koji je popunjen poliuretanskom penom.

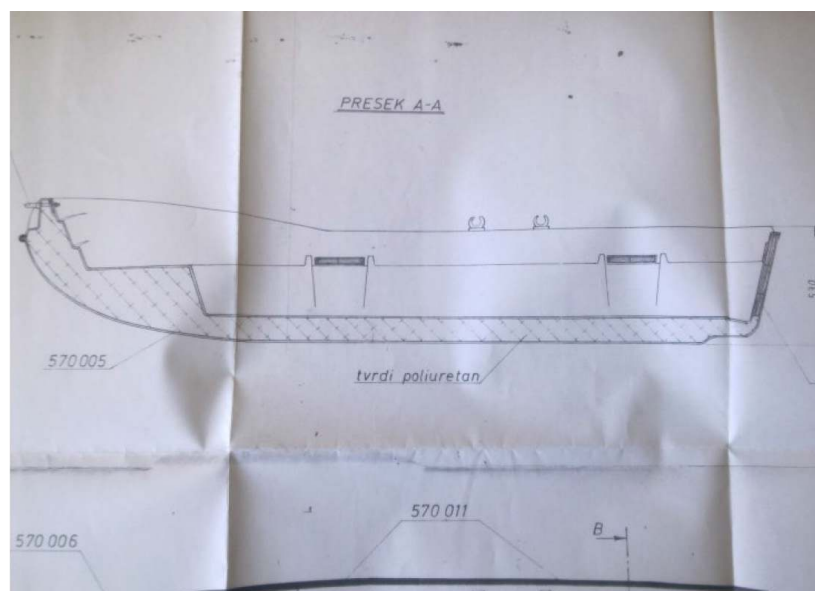
Slika 2. Uzdužni presek čamca

Na slici 2 je prikazan uzdužni presek čamca na kojoj se vidi međuprostor između trupa čamca i „kokpita“ koji je ispunjen poliuretanskom penom. Uloga poliuretana je, u ovom slučaju, da popuni prazan prostor koji bi mogao pod nekim okolnostima da se popuni vodom. Za ovu svrhu se koristi poliuretanska pena kojoj ćelije moraju biti zatvorene kako ne bi upijao vodu. Karakteristike poliuretanske pene zavise od sastava smeše, temperature na kojoj se vrši ispenjavanje poliuretana, pritiska pod kojim se ispenjavanje vrši itd.

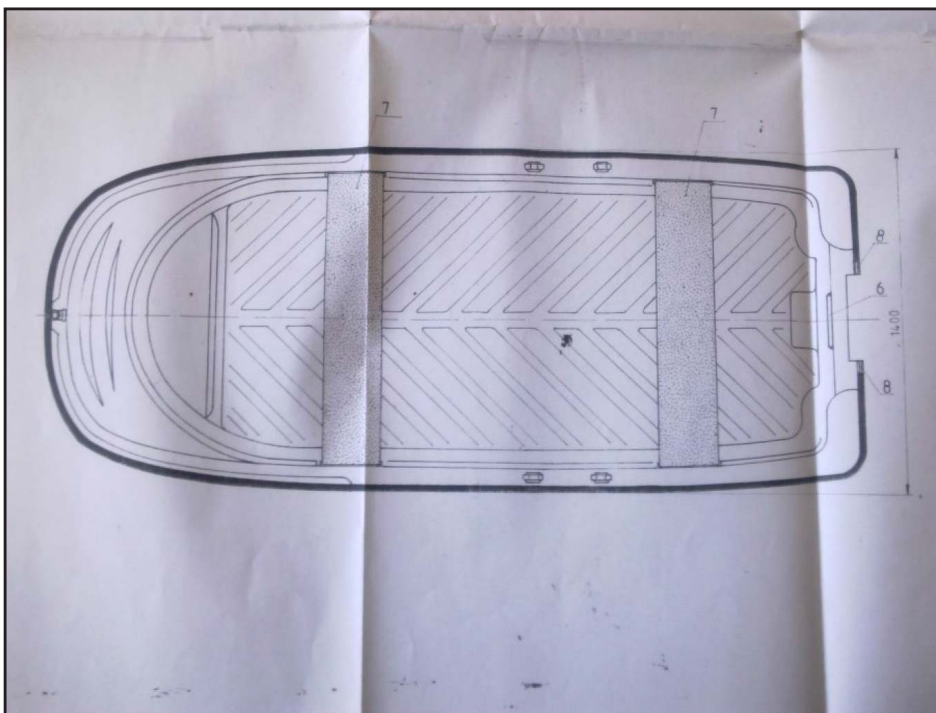
Slika 3. Horizontalna projekcija čamca

Na slici 3 je prikazana horizontalna projekcija čamca koja je izuzeta iz crteža „Generalni plan“. Ona je prikazana da bi se uočio položaj prednje klupe koja je namenjena za smeštaj putnika. Jasno je vidljivo da je klupa postavljena na taj način da je ona „dosta“ pomerenjena prema pramcu, o čemu će biti reči u daljem tekstu ove analize.

Položaj klupa za sedenje na čamcu je takav da kada se u čamcu nalaze četiri odrasle osobe on obezbeđuje ravnomeran raspored opterećenja. U slučaju ove plovidbene nezgode težina tri odrasle osobe, koje su bile smeštene na prednjoj polovini čamca, su bile znatno teže od rukovaoca čamcem i dvoje dece koji su se nalazili na zadnjoj polovini čamca. Ovo ukazuje da je opterećenje na čamcu bilo pogrešno raspoređeno ali se ne može sa sigurnošću tvrditi da bi se izbeglo uranjanje pramca u vodu (ulazak vode sa prednje strane) da je raspored težina na čamcu bio drugačiji.

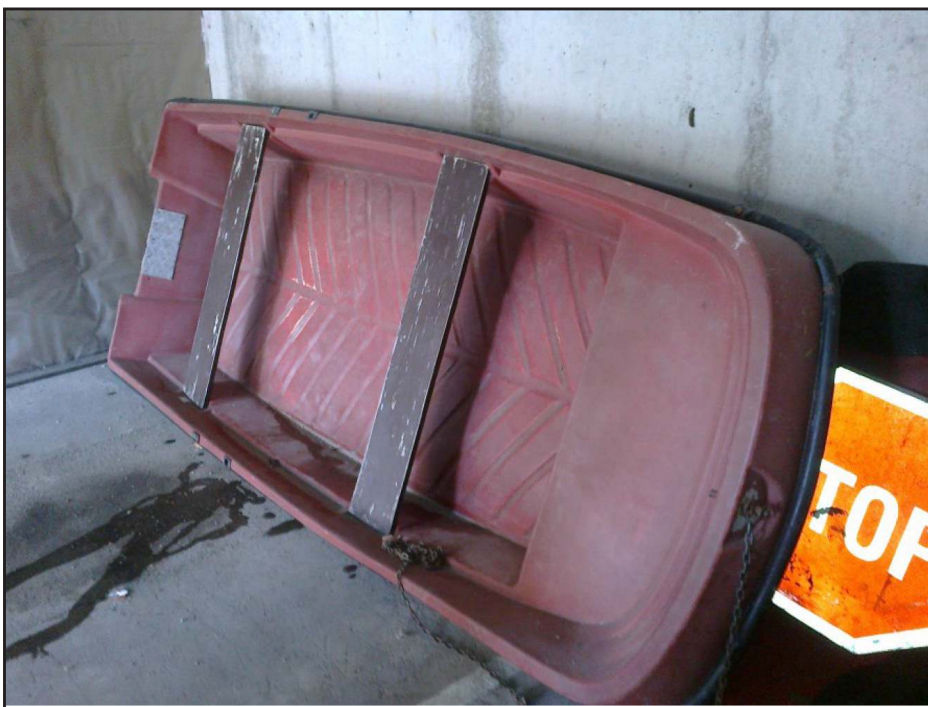
Slika 4. Izgled čamca (prostor za putnike)

Na slici 4 je prikazan izgled čamca na kojem se uočava da se prednja klupa nalazi na mestu na kojem je predviđeno da se nalazi crtežom.

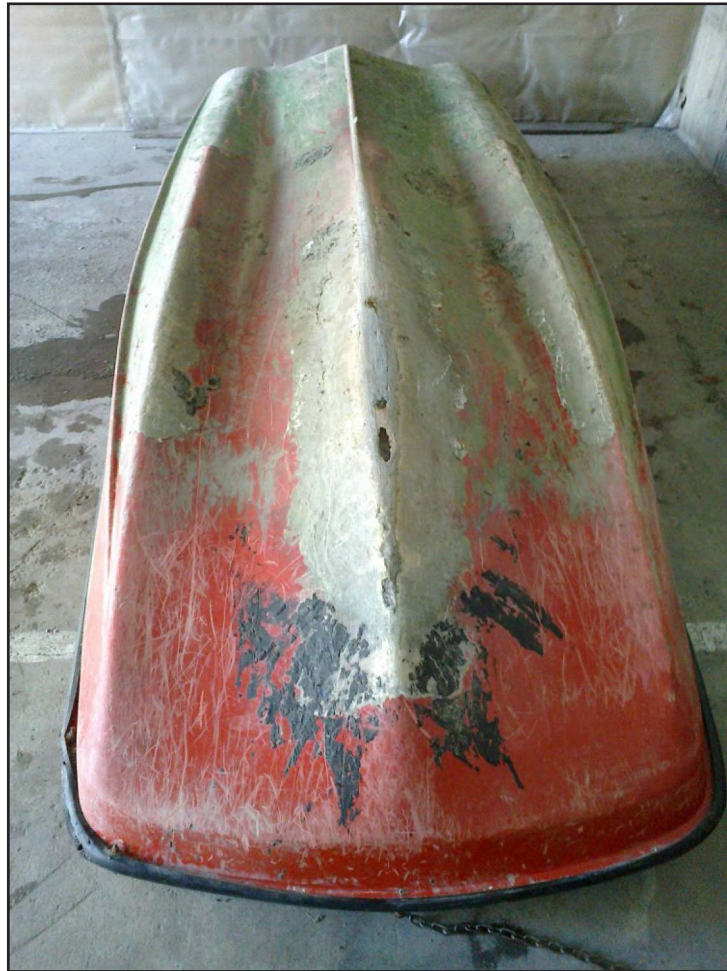
Slika 5. Izgled čamca (forma trupa)

Na slici 5 je prikazana forma trupa čamca sa koje se vidi da se radi o trimaranskoj formi. Kada je čamac okrenut u položaj kako pokazuje slika 5 iz njega je počela da ističe voda. Uočljivo je da se na spoljnoj oplati čamca nalazi otvor kroz koji je spoljna voda prilikom plovidbe mogla da ulazi u unutrašnjost.

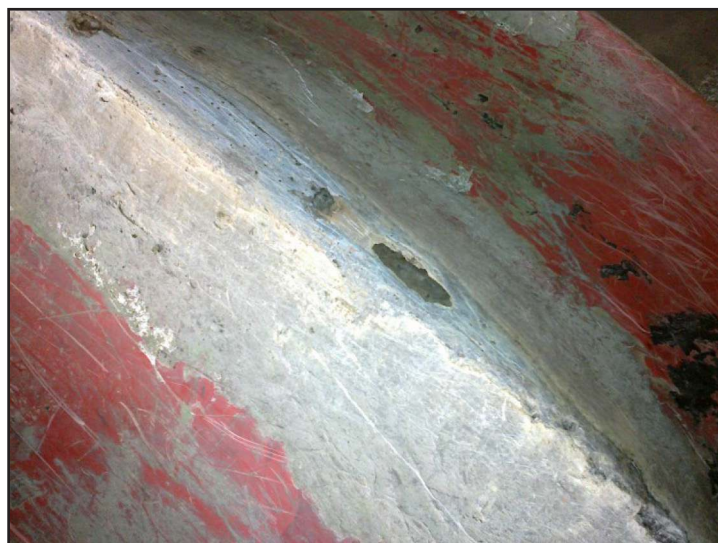
Slika 6. Izgled otvora na spoljnoj oplati čamca

Na slici 6 je vidljivo da se na tom delu spoljne oplata nalazi još oštećenja kroz koje je mogla da ulazi voda. Može se pretpostaviti da oštećenja potiču od trenja podloge o oplatu koje se dešava prilikom pristajanja čamca uz obalu pramcem. Takođe, svetle površine koje su nanete oko otvora predstavljaju neku vrstu gita koji se nanosio ručno što ukazuje na zaključak da su se oštećenja pojavljivala na istom mestu i ranije. U unutrašnjosti, ispod oplata, se vidi ispuna poliuretanom, ali se isto tako vidi da između oplata i poliuretana postoji „prazan prostor“ što ukazuje da je poliuretan oštećen i da više ne vrši funkciju zbog koje je postavljen u unutrašnjost čamca. Sve navedeno ukazuje da postoje velike rezerve kada se razmatra kvalitet ispune poliuretanom posebno imajući u vidu oštećenja koja su ranije nastajala, skladištenje čamca u periodu van sezone korišćenja, mogućnost pojave leda u unutrašnjosti čamca koja nepovoljno utiče na već pomenutu zatvorenost ćelija poliuretanske ispune.
