NASTANAK OPASNE SITUACIJE ZBOG NEADEKVATNE SAOBRAĆAJNE SIGNALIZACIJE I PREGLEDNOSTI NA PRELASKU PUTOVANJA PREKO PRUGE

OCCURRENCE OF DANGEROUS SITUATION DUE TO INADEQUATE TRAFFIC SIGNALIZATION AND VISIBILITY AT RAILWAY CROSSING

XIV Simpozijum
"Veštacke saobraćajne nezgode
i prevare u osiguranju"

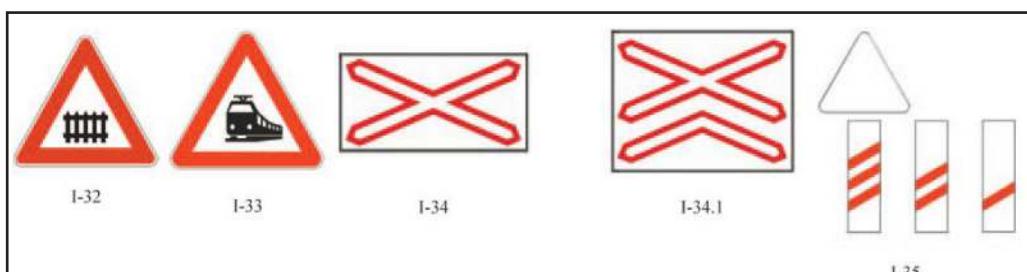
Slika 1. Znakovi opasnosti

Pravilnikom o saobraćajnoj signalizaciji (u daljem tekstu PoSS) propisuje se vrsta, značenje, oblik, izgled, način i mesto postavljanja polubranika ili branika, uređaja za davanje svetlosnih signala, zvučnih znakova i drugih karakteristika koje svaki saobraćajni znak mora da ispunii. Ovim podzakonskim aktom definisani su saobraćajni znaci koji se daju učesnicima u saobraćaju koji se kreću putem. Prilikom analize saobraćajne nezgode veoma je važno vreme kada je došlo do nastanka saobraćajne nezgode na osnovu čega zavisi i koji PoSS će veštak koristiti prilikom analize saobraćajne signalizacije. Na sledećoj slici prikazani su znakovi opasnosti definisani u PoSS („Sl. Glasnik RS“, br. 134/14), i to: znak I-32 „prelaz puta preko železničke pruge sa branicima ili polubranicima, znak I-33 „prelaz puta preko železničke pruge bez branika ili polubranika“, znak I-34 „Andrejin krst“ sa jednim kolosekom, znak I-34.1 „Andrejin krst“ sa dva ili više koloseka i znak I-35 „približavanje prelazu puta preko železničke pruge“.

predviđeno da saobraćajni znak ima tri ukrštene prečke, dok je postavljeni znak sa četiri ukrštene prečke, dok izgled saobraćajnog znaka nije identičan izgledu definisanog u Pravilniku (vidi Sliku 5 i 1).“

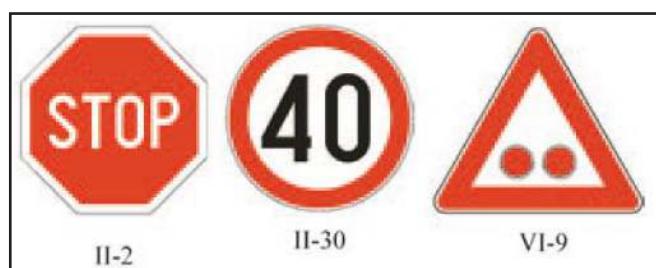
Slika 2. Znakovi izričite naredbe (II) i semafor (VI-9)

Znak izričite naredbe može biti zajedno sa znakom opasnosti postavljen na jednom stubu, gde se pored obaveštenja o opasnosti vozaču drumskog vozila ukazuje i na zabranu, ograničenje i obaveze kojih mora da se pridržava ispred prelaska puta preko pruge. Takođe, često je prisustvo i znaka kojim se ograničava brzina prilikom približavanja drumskog vozila na prelasku puta preko pruge, čime se mogućnost uočavanja nailazećeg voza od strane vozača drumskog vozila u potpunosti ispunjava, u smislu trougla preglednosti, koji je definisan Pravilnikom o načinu ukrštanja železničke pruge i puta koji je u narednim tačkama detaljno opisan. Naime, neki od znakova izričite naredbe koji se postavljaju na prelasku puta preko pruge predstavljeni su na slici 2, i to: znak II-2 „obavezno zaustavljanje“ i znak II-30 „ograničenje brzine“.

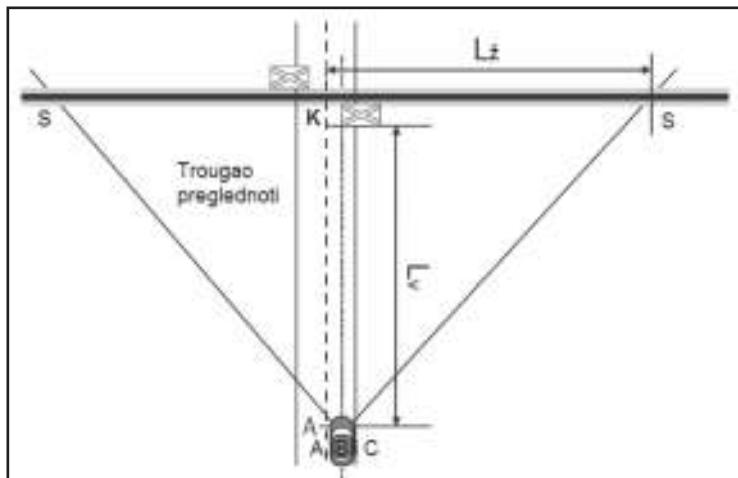
Slika 3. Trougao preglednosti

Sledeći trougao preglednosti, definisan članom 18. pravilnika, koji se odnosi na dovoljnu preglednost železničke pruge i lokalnog puta postoji ako je udaljenost od znaka I-34 ili I-34.1 do drumskog vozila (tačke B na slici 3) iznosi 18 metara, pri kretanju drumskog vozila od 20 km/h. U ovom slučaju pri vremenu reagovanja vozača od 1 sekunde, usporenje iznosi $1,2 \text{ m/s}^2$.

Treći trougao preglednosti koji se odnosi na ukrštanje železničke pruge sa ulicom u naselju ili sa ne kategorisanim i zemljanim putem za brzinu ograničenu do 10 km/h, predstavlja zaustavni put drumskog vozila od 8 metara, odnosno odstojanje na kome vozač treba da zaustavi vozilo do znaka I-34 ili I-34.1, a kao je to definisano članom 19. pravilnika. U ovom slučaju pri vremenu reagovanja vozača od 1 sekunde, usporenje iznosi $0,7 \text{ m/s}^2$.

Prilikom analize saobraćajne nezgode, veštaci često iz materijalnih elemenata iz Spisa nisu u mogućnosti da definišu brzinu ograničenu neposredno ispred pružnog prelaza, jer nekada takvih materijalnih elemenata u Spisu nije moguće naći. U tom slučaju preciznu analizu trougla preglednosti nije moguće izvršiti, odnosno moguće je izvršiti analizu trougla preglednosti u odnosu na opšte ograničenje brzine u naselju i van naselja. Članom 21. pravilnika definisana je obaveza upravljača puta o postavljanju saobraćajnog znaka „ograničenja brzine“ na osnovu čega se trougao preglednosti prilagođava određenom ograničenju u zavisnosti od kategorizacije puta. Znak „ograničenja brzine“ se postavlja u tački A, B ili C. U slučaju kada nema znak kojim se brzina neposredno ispred pružnog prelaza ograničava, tada važi opšte ograničenje brzine pa se trougao preglednosti definiše na osnovu te brzine. Na sledećim dijagramima prikazana je zavisnost brzine vozila (V_v) i udaljenosti (L_v) od tačke A, B i C do znaka I-34 ili I-34.1 za sva tri slučaja trougla preglednosti. Dužina puta približavanja železničkog vozila (L_z) za ukrštanje železničke pruge i javnog puta, osim sa ulicom u naselju i lokalnih puteva iznosi četvorostruka vrednost najveće dopuštene brzine na železničkoj pruzi ($4V_{max}$), izražene u metrima. Za lokalni put ova vrednost se povećava i iznosi $5V_{max}$, dok za ulicu u naselju, nekategorisan ili zemljani put iznosi takođe $5V_{max}$, pri čemu je brzina voza u km/h, prema Pravilniku.

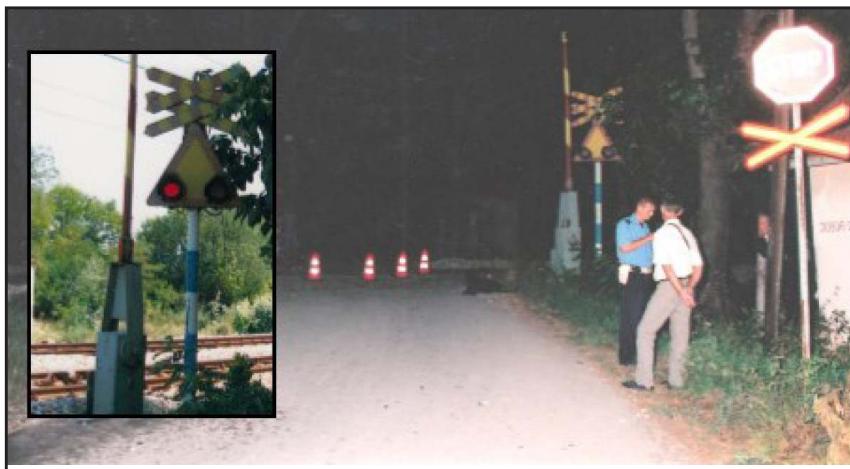
Slika 5. Saobraćajna signalizacija na prelasku puta preko pruge

„Analizom fotografija Fotodokumentacije, Komisija veštaka nalazi da saobraćajna signalizacija postavljena ispred pružnog prelaza, gledano u smeru kretanja Opele, nije međusobno saglasna. Naime, neposredno ispred putno pružnog prelaza su postavljeni saobraćajni znakovi I-34 i I-34.1 koji upozoravaju vozače da nailaze na pružni prelaz sa najpre sa jednim odnosno sa dva i više koloseka, a što nije saglasno. Analizom saobraćajnog znaka I-34.1 nalazimo da ne odgovara Pravilniku o saobraćajnoj signalizaciji, jer je Pravilnikom

„Analizom svih okolnosti pod kojima je nastala ova saobraćajna nezgoda, mišljenja smo da je ova nezgoda nastala kao posledica nepravilnosti u radu svetlosno-zvučnog uređaja sa polubranicima za obezbeđenje saobraćaja na putno-pružnom prelazu, a što bi bio propust odgovorne radne organizacije i odgovornih lica zaduženih za rad ovog uređaja. Naime, imajući u vidu da OPEL ne bi mogao dospeti u sudarni položaj ukoliko bi horizontalna prečka polubranika bila spuštena, jer bi se OPEL za dospevanje u sudarni položaj morao kretati delom kolovoza koji horizontalna prečka polubranika zatvara, pa bi OPEL za takav prolaz prethodno morao da udari u horizontalnu prečku polubranika, a što ovde nije bio slučaj, mišljenja smo da je u radu svetlosno-zvučnog uređaja sa polubranicima došlo do nepravilnosti.

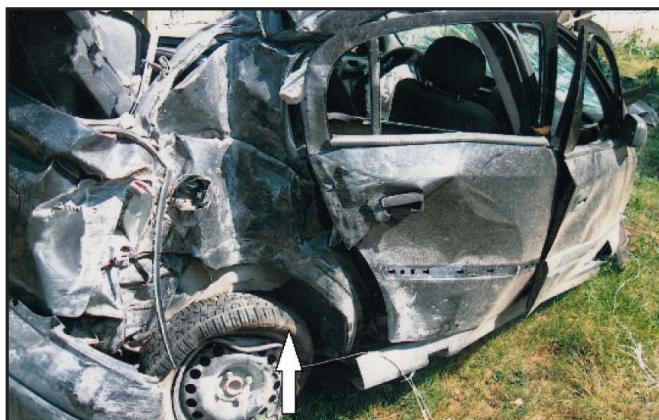
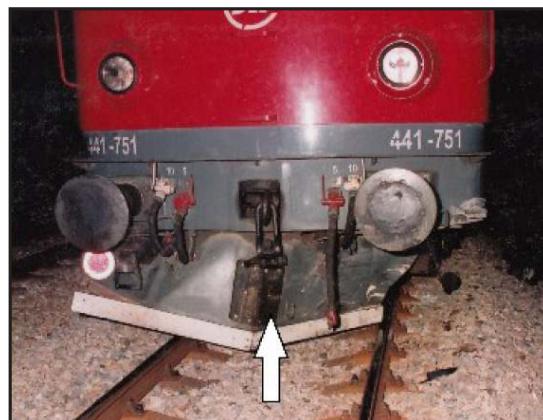
Slika 6. Oštećenja Opela i Voza

„Uporednom analizom oštećenja OPEL-a i VOZ-a, Komisija veštaka ISF nalazi da je do sudara došlo između prednjeg levog dela (prednjeg levog čoška) VOZ-a i prednjeg desnog boka OPEL-a, tako da je u sudaru došlo do udara levog odbojnika VOZ-a u prednji desni blatobran u visini prednjeg desnog točka OPEL-a. Na osnovu analize nastalih oštećenja mišljenja smo da bi u trenutku sudara podužne ose VOZ-a i OPEL-a bile približno upravne ili međusobno zakošene pod uglom od najviše 120 stepeni. Naime, imajući u vidu izgled i oblik čeonog dela VOZ-a (zakošenost raonika i levog čoška) kao i nastala oštećenja na OPEL-u mišljenja smo, da međusobni ugao podužnih osa VOZ-a i OPEL-a u trenutku sudara nije bio veći od 120 stepeni.“

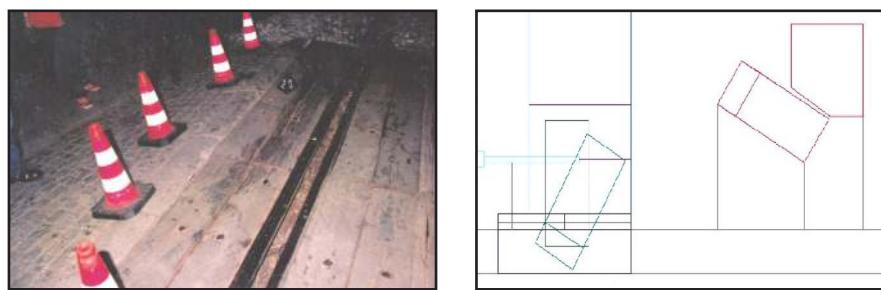
Slika 7. Tragovi na prelasku puta preko pruge i položaj Opela u trenutku sudara

„Analizom tragova nastalih u ovoj saobraćajnoj nezgodi Komisija veštaka ISF nalazi da bi mesto sudara VOZ-a i OPEL-a bilo u visini početka putno-pružnog prelaza, ispred i u visini prve šine levog koloseka i na najmanje 3,35 m udesno od leve ivice kolovoza i leve ivice putno-pružnog prelaza. Uporednom analizom tragova nastalih u ovoj saobraćajnoj nezgodi, tehničkih karakteristika OPEL-a, nastalih oštećenja i prikazanih međusobnih položaja horizontalnih prečki polubranika i tragova, nalazimo da OPEL ne bi mogao dospeti na poziciju početka traga broj 2 na Skici lica mesta ukoliko bi horizontalna prečka polubranika bila spuštena u horizontalni položaj. Naime, kako se OPEL u trenutku sudara nalazio prednjim desnim točkom u visini početka traga broj 2 na Skici lica mesta, nalazimo da bi se desni bočni deo nalazio na delu kolovoza koji zatvara (pokriva) horizontalna prečka polubranika, pa OPEL ne bi mogao dospeti u sudarnu poziciju ukoliko bi horizontalna prečka polubranika bila spuštena (vidi Sliku br. 7). Kako u Spisu nema podataka da je horizontalna prečka polubranika oštećena to ukoliko bi horizontalna prečka polubranika bila spuštena OPEL ne bi mogao dospeti u sudarnu poziciju, pa nalazimo da u trenutku sudara horizontalna prečka polubranika nije bila u spuštenom položaju..“

Nespuštanje horizontalne prečke polubranika u trenutku kada se prugom kretao VOZ, bi bio propust odgovornog lica i organizacije odgovornih za bezbednost putno-pružnih prelaza, a koji bi bio uzročno vezan za stvaranje opasne situacije i nastanak ove saobraćajne nezgode, po našem mišljenju.

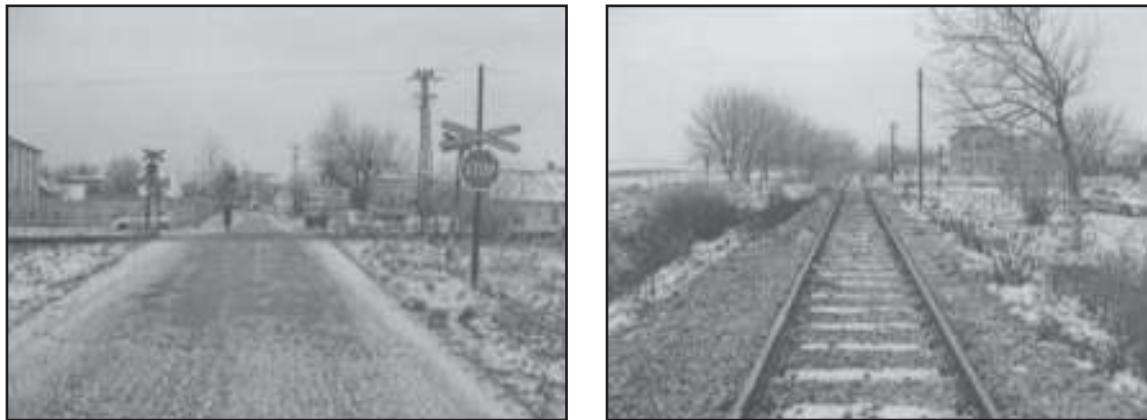
Slika 8. Prikaz puta i pruge na mestu nezgode

U ovoj saobraćajnoj nezgodi učestvovao je putnički automobil GOLF i železnički voz. Saobraćaj u ovoj predmetnoj saobraćajnoj nezgodi na prelasku puta preko pruge osiguran je saobraćajnim znakovima na putu i trouglom preglednosti, što veštaku ukazuje da u ovom slučaju potrebno da analizirati trougao preglednosti. Saobraćajna nezgoda se dogodila pri prelasku GOLF-a preko pruge, tako što je došlo do sudara između čeonog dela VOZ-a i levog bočnog dela GOLF-a. Vozač putničkog vozila u ovoj saobraćajnoj nezgodi zadobio je povrede sa smrtnim ishodom. Na putu, neposredno pre ukrštanja sa prugom i sa jedne i druge strane pruge nalazi se saobraćajni znakovi I-34 „Andrejin krst“ i znak II-2 „Obavezno zaustavljanje“ (vidi Sliku br. 8).

„Imajući u vidu fotografije Fotodokumentacije, a posebno Fotografiju desno (vidi sliku br. 8), saobraćajno tehničkim veštačenjem se ne može pouzdano i precizno utvrditi da li je vozač GOLF-a imao mogućnost uočavanja nailazećeg VOZA kada se VOZ nalazio unazad od mesta sudara, a to se može utvrditi izlaskom na lice mesta.“

„Ukoliko na mestu ukrštanja pruge i puta, nije ispunjen uslov preglednosti prikazan u PRAVILNIKU O NAČINU UKRŠTANJA ŽELEZNIČKE PRUGE I PUTA, tada bi na strani odgovornog lica i odgovorne radne organizacije nadležne za održavanje deonice na ukrštanju pruge i puta, stajali propusti uzročno vezani za stvaranje opasne situacije i nastanak ove nezgode, po našem mišljenju. Naime, odgovorno lice i odgovorna radna organizacija, nadležna za održavanje deonice na ukrštanju pruge i puta, bi bili dužni da obezbede preglednost na mestu ukrštanja puta i pruge, u skladu sa PRAVILNIKOM O NAČINU UKRŠTANJA ŽELEZNIČKE PRUGE I PUTA, čime bi izbegli stvaranje opasne situacije i nastanak ove nezgode, po našem mišljenju, a zbog mogućnosti blagovremenog uočavanja VOZA od strane vozača GOLF-a. SAOBRAĆAJNO-TEHNIČKIM VEŠTAČENJEM nije moguće pouzdano i precizno utvrditi da li je GOLF bio zaustavljen u visini znaka "STOP" i/ili na liniji preglednosti, neposredno pre sudara sa VOZOM, a što će Sud ceniti na osnovu drugih dokaza koji su van domena SAOBRAĆAJNO-TEHNIČKOG VEŠTAČENJA. Ukoliko bi pre nailaska na pružni prelaz, vozač GOLF-a zaustavio GOLF u visini linije preglednosti (tj. na 1 m pre pruge), tada bi, po našem mišljenju, vozač GOLF-a imao mogućnost izbegavanja nezgode. Naime, vozač GOLF-a bi zaustavljanjem GOLF-a u visini linije preglednosti, imao mogućnost da osmatranjem u pravcu nailazećeg VOZA uoči nailazeći VOZ na 54,9 m, pre mesta nezgode, pa bi odustajanjem od prelaska preko pruge i/ili ustupanjem prvenstva u prolazu nailazećem VOZU mogao izbeći stvaranje opasne situacije i nastanak ove nezgode, po našem mišljenju. Ukoliko vozač GOLF-a ne bi zaustavio GOLF pored znaka "STOP", tada bi na strani vozača GOLF-a stajali propusti uzročno vezani za nastanak ove saobraćajne nezgode, a koji se ogledaju u neustupanju prava u prvenstvu prolaza VOZU, na mestu ukrštanja puta i pruge, a na kom je saobraćaj regulisan vertikalnom saobraćajnom signalizacijom, odnosno nezaustavljanje pored saobraćajnog znaka II-2 "obavezno zaustavljanje". Pod ovakvim okolnostima bi nezaustavljanje GOLF-a u visini linije preglednosti i ustupanje prava u prvenstvu prolaza VOZU, bio propust vozača GOLF-a uzročno vezan za stvaranje opasne situacije i nastanak ove nezgode, po našem mišljenju.

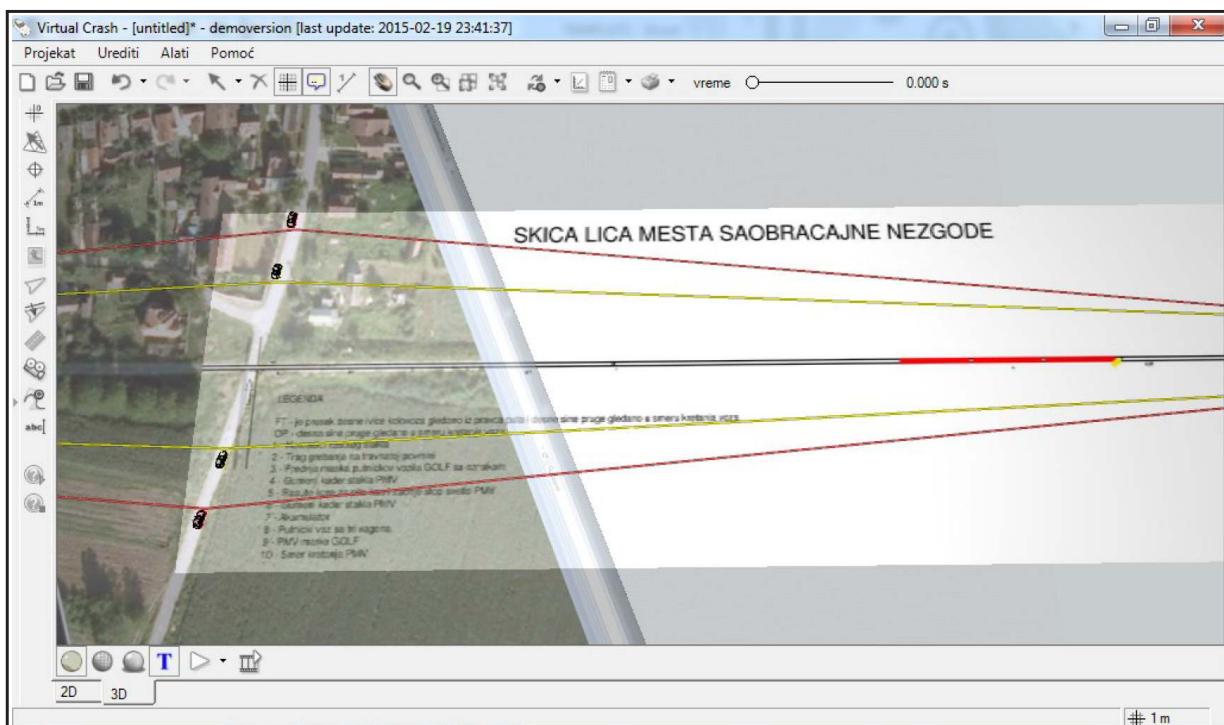
Prilog I – Slika 1. Analiza trougla preglednosti na osnovu Skice lica mesta i ortofoto digitalnog snimka

Na osnovu drugog primera Ekspertize saobraćajne nezgode, gde je prelazak puta preko pruge osiguran saobraćajnom signalizacijom na putu i trouglom preglednosti, prikazan je jedan od načina mogućnosti analize trougla preglednosti. Ukoliko su fotografije Fotodokumentacije kvalitetne i sačinjene iz većeg broja uglova i položaja, na osnovu fotografije veštak ima mogućnost da proceni preglednost u zoni pružnog prelaza. Pored načina procene preglednosti na osnovu predmeta naznačenih na fotografijama, veštak ima mogućnost da korišćenjem jednog od programa za analizu saobraćajne nezgode (u ovom primeru korišćen je program Virtual Crash 2.2.) bliže sagleda preglednost na prelasku puta preko pruge. Poznavanjem tačne lokacije mesta nezgode (GPS koordinata i sl.), moguće je preuzeti digitalni ortofoto digitalni sliku (snimak) mesta nezgode sa portala Geo Srbija (GDS 10 cm, GDS 20 cm i GDS 40 cm) ili programom Google Earth koji se može koristi ispod podloge Skice lica mesta. Ujedno, preuzimanjem ortofoto snimka veštak može da analizira tačnost crtanja Skice lica mesta, kao i predmeta

koji mogu da utiču na obezbeđenje preglednosti na samom prelasku puta preko pruge. U stranoj praksi, situacioni planovi saobraćajnih nezgoda veoma često se crtaju primenom različitih programskih paketa CorelDraw, Auto CAD, Scene PD, kao i drugih programa, dok u domaćoj praksi veoma slabo se koriste ovi programski paketi, pa se crtanje situacionih planova saobraćajne nezgode najčešće zasniva na ručnom iscrtavanju situacije korišćenjem milimetarskog papira, čime je moguće da dođe do greške prilikom crtanja situacionog plana, koja se može odraziti na kvalitet uviđajne dokumentacije, a samim tim i kvalitet analize trougla preglednosti na prelasku puta preko pruge. U nekim slučajevima ortofoto digitalni snimak može da se razlikuje od stanja na terenu, pa se u tom slučaju na ovaj način ne može analizirati trougao preglednosti, jer ortofoto snimak može da bude dosta stariji od stanja na terenu u trenutku nastanka saobraćajne nezgode, kada je reč o portalu Geo Srbija, ili ukoliko se koristi Google Earth program postoji mogućnost vraćanja snimka određen vremenski period. Najveći problem se može javiti kada se nezgoda na pružnom prelazu skorije dogodila, a „svež“ snimak sa objektima u okolini nema ni na jednom od GIS portala.

S obzirom da u prikazanom primeru broj 2 nema podataka u Spisu o ograničenju brzine na prelasku puta preko pruge, analiza će biti izvršena za brzine 30 km/h za javni put, osim ulice u naselju i lokalnog puta, kao i lokalni put gde je brzina ograničena na 20 km/h, a kako je to u Pravilniku o načinu ukrštanja železničke pruge i puta definisano, s obzirom da naselje počinje posle prelaska puta preko pruge u smeru kretanja putničkog automobila. Linija crvene boje (Prilog I – Slika 1 i 2) predstavlja trougao preglednosti određen na osnovu Člana 17. pomenutog Pravilnika. U tom slučaju zaustavni put drumskog vozila (Lz) koji treba se obezbedi od znaka I-34 „Andrejin krst“ do drumskog vozila iznosi 33 metara, dok je dužina puta približavanja železničkog vozila (Lž) je 400 metara, s tim što se put približavanja voza predstavlja udaljenost za je najveću dozvoljena brzina voza na pruzi od 100 km/h. U drugom slučaju analiziran je trougao preglednosti kada se radi o ukrštanju lokalnog puta sa prugom, koji je obeležen žutom linijom. U ovom slučaju, a kako je to definisano Članom 18. istog Pravilnika, zaustavni put vozila (Lz) iznosi 18 metara, dok dužina udaljenosti puta približavanja železničkog vozila (Lž) iznosi 500 metara. Za precizniju analizu trougla preglednosti poželjno je nacrtati crtež u Auto CAD-u ili nekom drugom programu, s obzirom da se radi o velikoj udaljenosti kompozicije voza pa je često Skica lica mesta nacrtana bez razmere, što je bio slučaj i u ovom primeru, pa kao takva ne može se koristiti u ovoj analizi. Detaljnog analizom raspoložive preglednosti može se zaključiti da vozač putničkog vozila nije mogao da uoči nailazeći voz u skladu sa Pravilnikom, pa u tom slučaju uzročni propust za stvaranje opasne situacije i nastanak ove nezgode stoji na strani odgovorne organizacije ili lica za održavanje ove deonice.
