PROCENA VREDNOSTI PLUTAJUĆEG OBJEKTA

ESTIMATING VALUE OF A FLOATING OBJECT

Rezime: Ovaj rad se prikazuje ukoliko plutajući objekat potone pa se tokom vađenja sa dna reke ošteti trup objekta i to na način da su oštećenja tolika da plutajući objekat nakon otpuštanja sajli kojima je pridržavan ponovo potone, tada je potrebno izvršiti procenu vrednosti plutajućeg objekta koju je on imao pre neuspelog pokušaja vađenja sa dna reke.

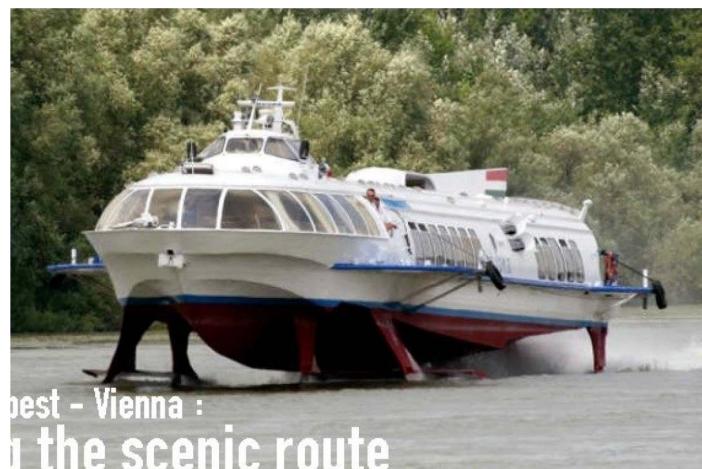
Slika 1. – Izgled „sličnog“ hidroglisera

Na slici 1 je prikazan izgled sličnog broda, hidroglisera, čije karakteristike ukazuju da se radi o većem brodu nego što je onaj koji razmatramo. Fotografija je preuzeta sa sajta www.classicfasterries.com.

Kako u vreme vršenja procene trup plutajućeg objekta nije postojao, niti se moglo doći do tehničke dokumentacije veštak se odlučio da potraži sličan brod po vrsti i nameni. Ideja veštaka je bila da se forma takvog, sličnog broda, preslika i umanji ili uveća da bi se dobila forma u skladu sa dimenzijama koje su navedene. Nakon toga bi se izvršilo dimenzionisanje konstruktivnih elemenata brodskog trupa i brodske oplate pomoću čega bi mogla da se izračuna težina trupa što bi nas dovelo do procenjene vrednosti trupa.
