DOKAZIVANJE NASTANKA SAOBRAĆAJNE NEZGODE NA NESTANDARDNIM RASKRSNICAMA – PRIMJER IZ PRAKSE

EVIDENCE OF TRAFFIC ACCIDENTS ON NON-STANDARD INTERSECTIONS- CASE STUDY

XIV Simpozijum
„Veštacke saobraćajne nezgode
i prevare u osiguranju“

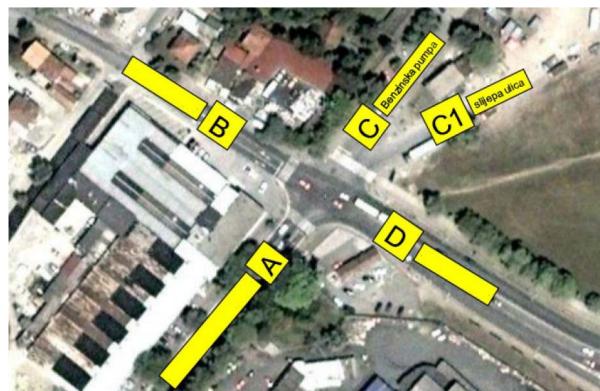
Slika 1. Raskrsnica na kojoj se desila saobraćajna nezgoda [2] Izvor: Orto foto BiH, 2012.

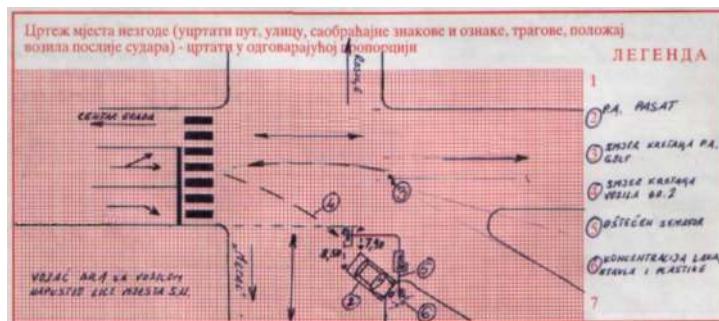
Slika 2. Crtež mesta saobraćajne nezgode [2] Izvor: Policijska dokumentacija

- Pozicija zaustavljenog putničkog automobila „VW Passat 1,9 TDI“, (označen sa pozicijom 2 na Crtežu mesta nezgode), pozicioniran dijagonalno u odnosu na osu kolovoza ulice , gdje je centralni dio prednje čeone strane putničkog automobila „VW Passat 1,9 TDI“ pozicioniran neposredno uz stub „semafora“ sa kojim je ostvario kontakt, zadnja lijeva ivica putničkog automobila je udaljena 7,9 (m) mjereno okomito od zamišljene linije pružanja desne ivice kolovoza u ulici , a zadnja desna ivica putničkog automobila je udaljena 8,5 (m) mjereno okomito od zamišljene linije pružanja desne ivice kolovoza u ulici (sve posmatrano iz smjera „Centra grada“ prema „benzinskoj pumpi“);

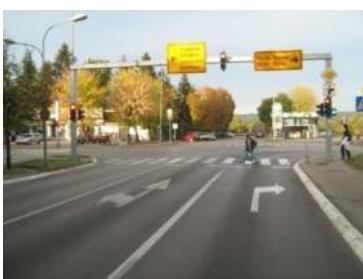
Slika 4. Pogled iz smjera Centra grada prema benzinskoj pumpi u ulici
(smjer kretanja putničkog automobila „VW Passat 1,9 TDI“)

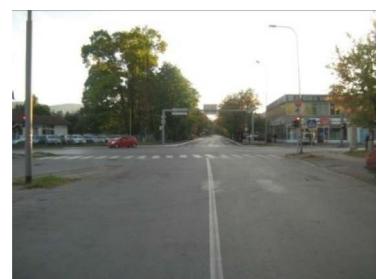
Slika 6. Pogled iz smjera benzinske pumpe prema Centru grada (smjer kretanja putničkog automobila „VW Golf III“)
